RAPPORT & PHOTOS

Suite aux infiltrations au niveau des chambres de service, recherches de fuites. Vérification de l'ensemble de la couverture.

21/02/2020

062020007

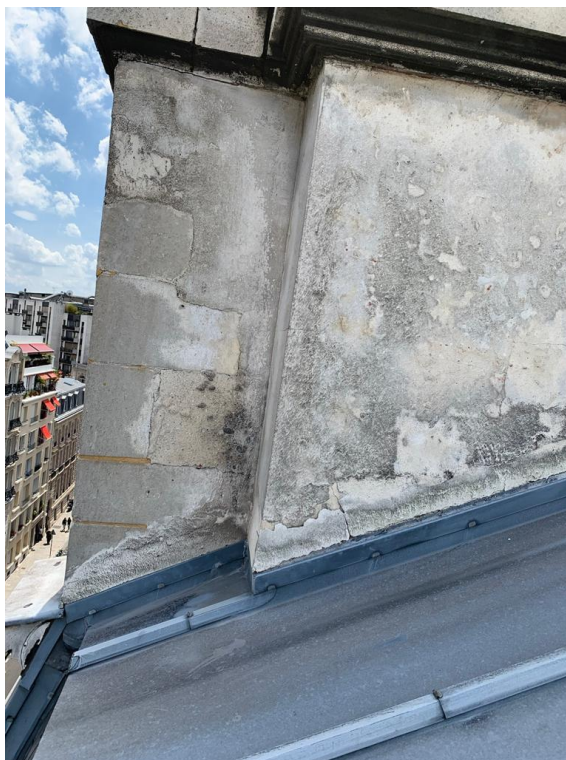
Nous constatons que la maçonnerie des solins est dégradée (maçonnerie à refaire en partie).

Maçonnerie des solins dégradés.

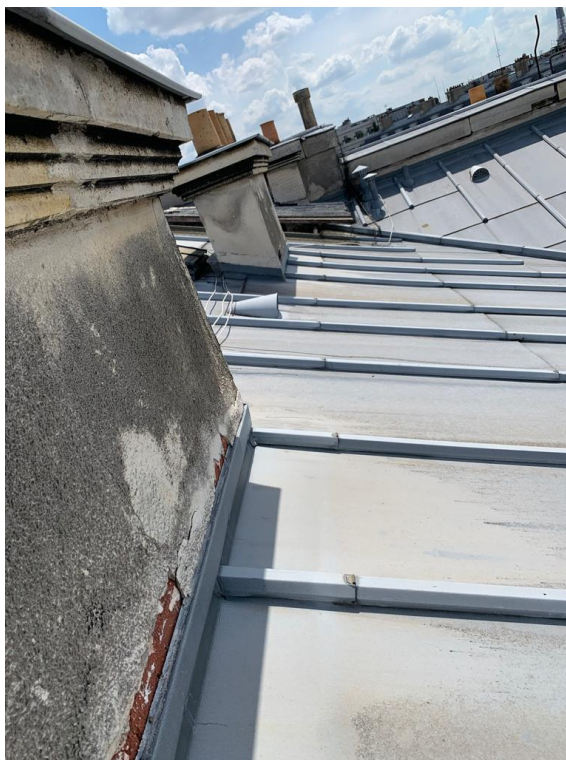
Idem.

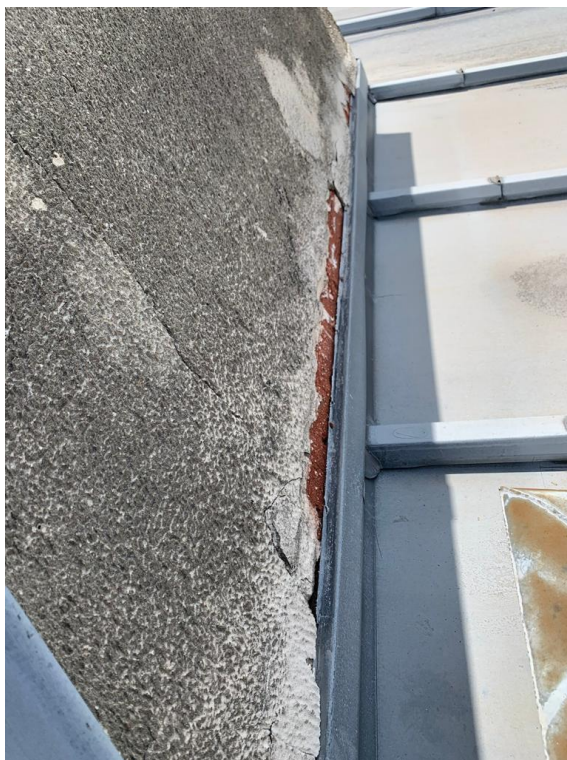
Idem.

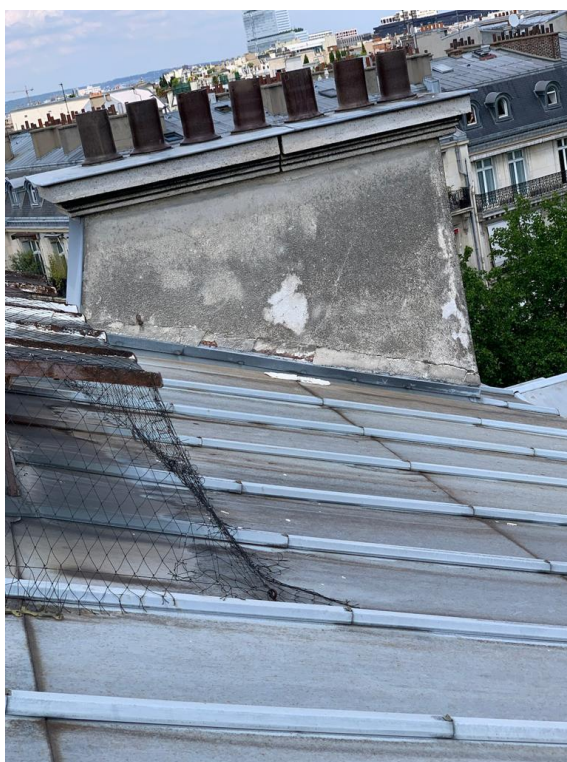
Idem.

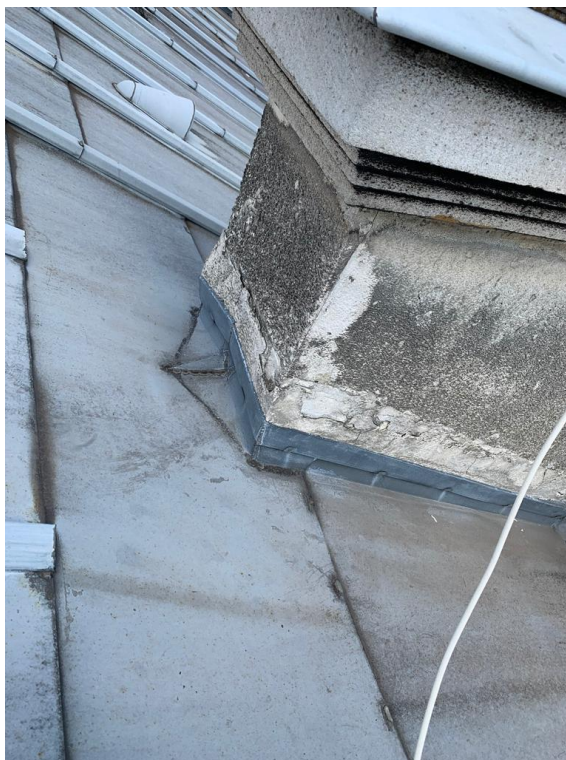
Idem.

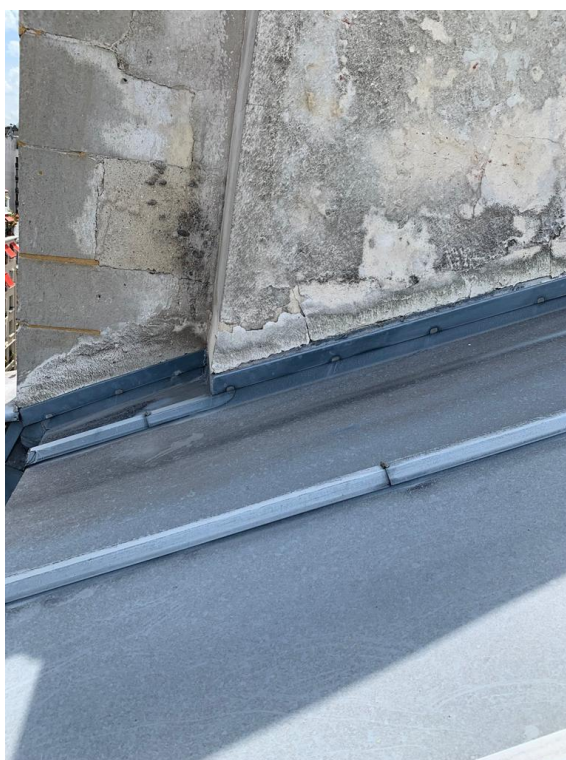
Idem.

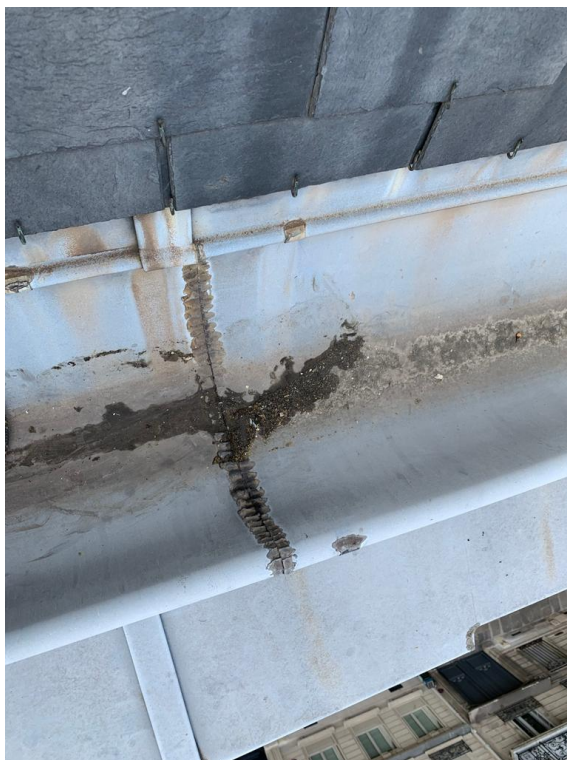
Quelques soudures sont à réparer sur la zinguerie et notamment au niveau des chéneaux (nous avons aujourd'hui de très bonne résine qui permettent de réparer durablement ce type de faiblesses). Nous sommes intervenus en rappel pour quelques réparations.

Soudures cassées dans le chéneau.

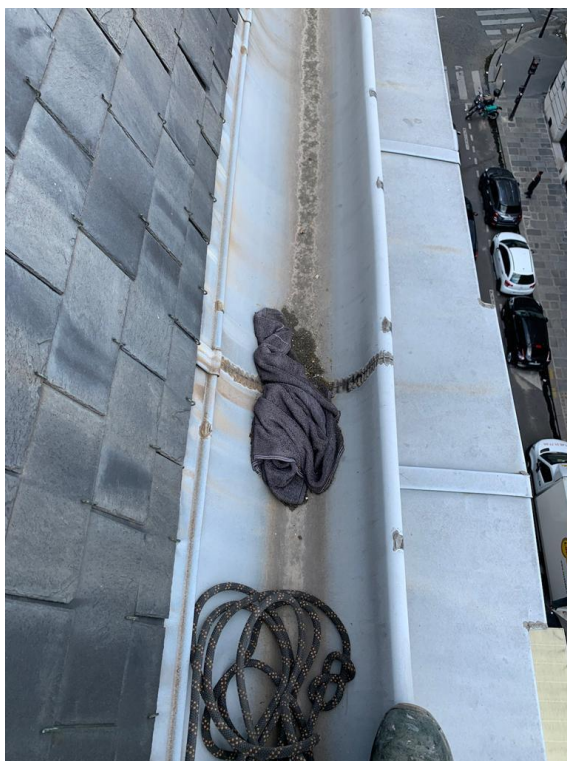
Obstruction des écoulements

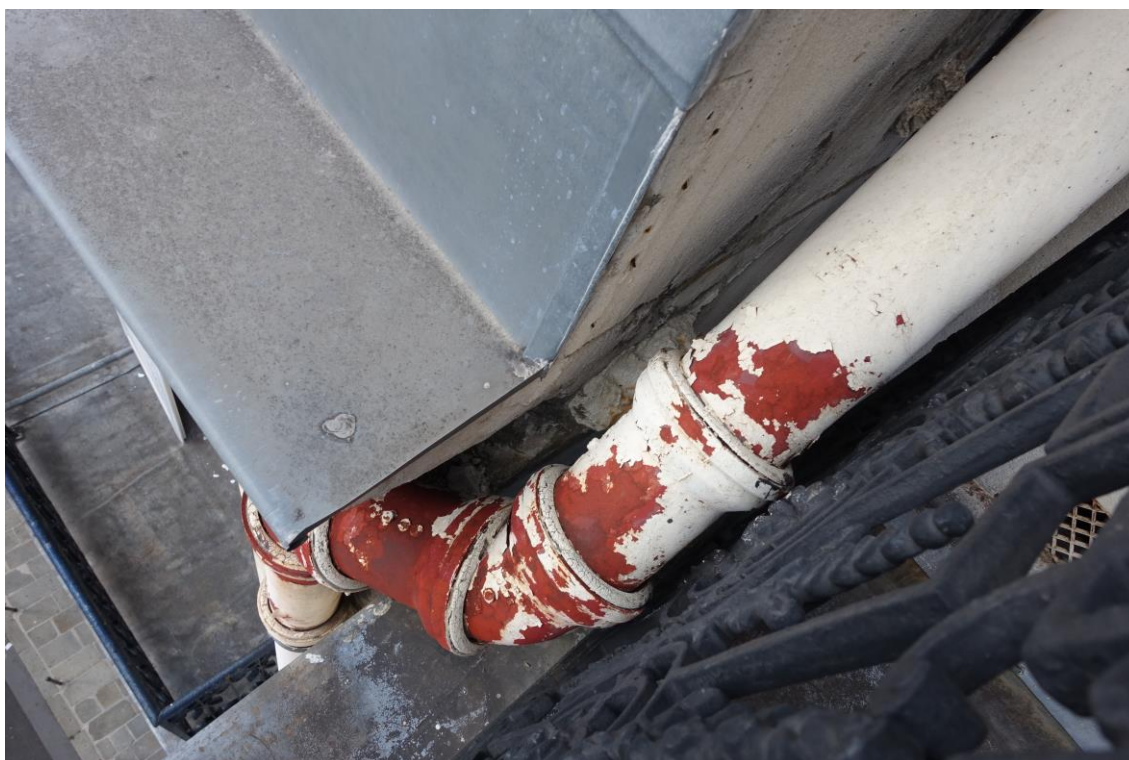
Au niveau du balcon, dégradation des raccords maçonnés derrière la descente en fonte.

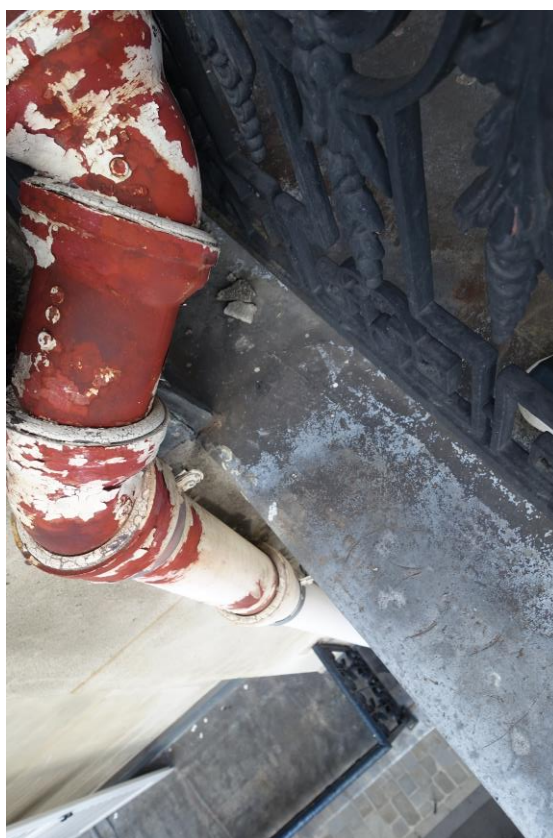
Idem.

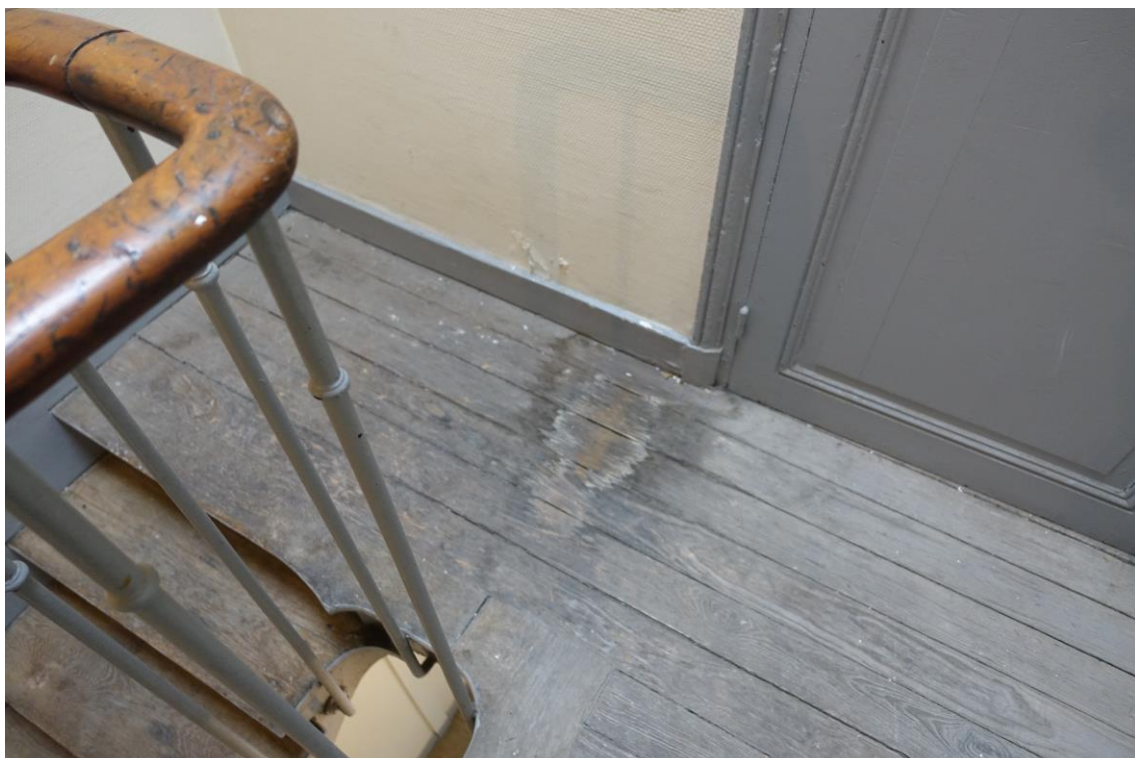
Fuite sous le châssis.

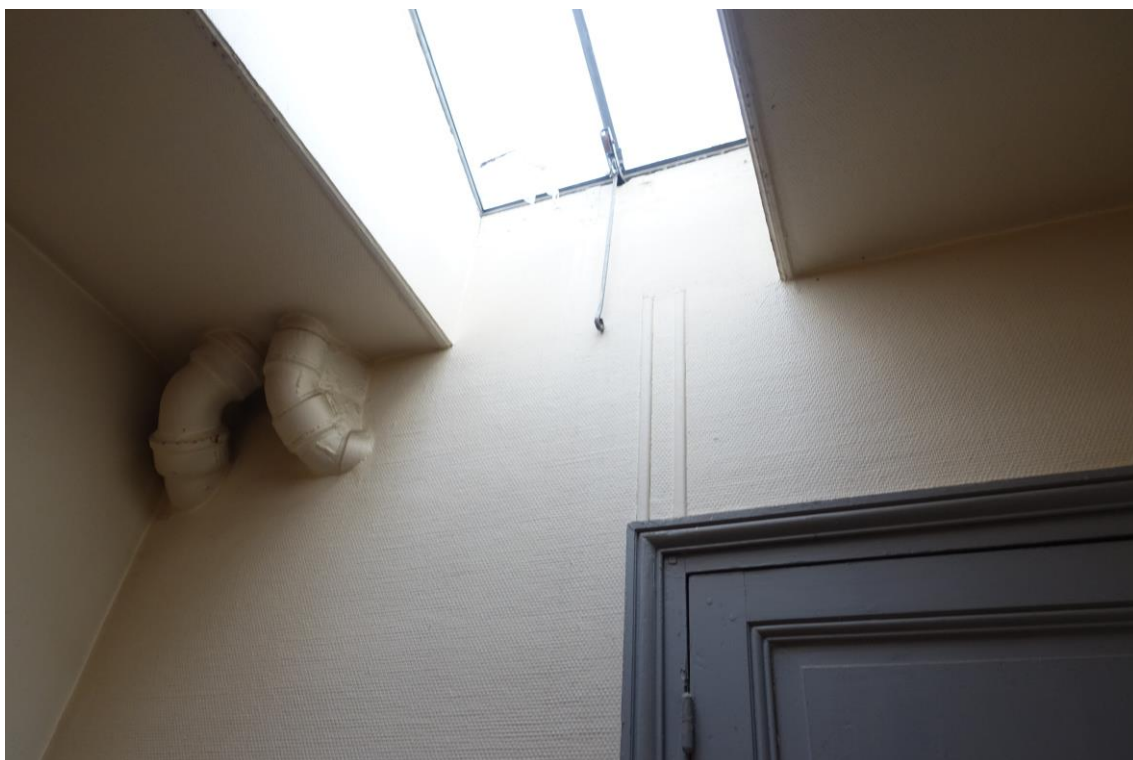
Le châssis en question.

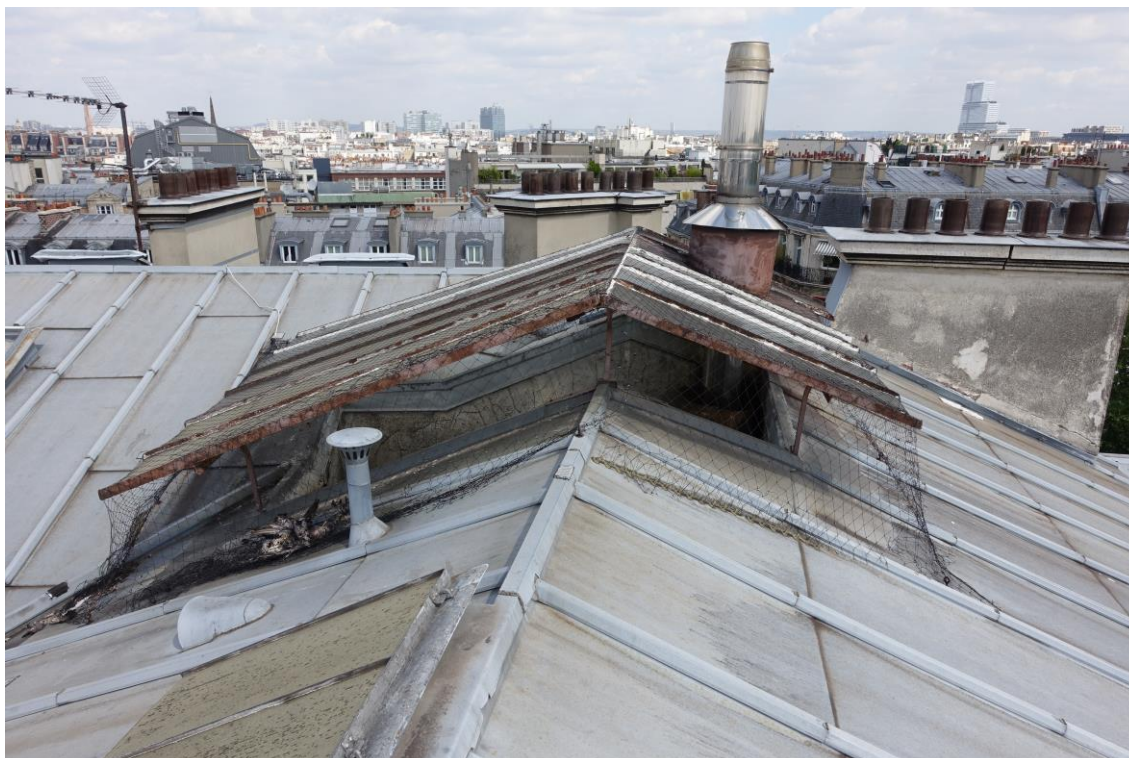
Il y a trois courettes recouvertes par des verrières suspendues, elles sont recouvertes par des filets anti pigeons HS, il faut les remplacer.

Le filet anti-pigeon est HS.

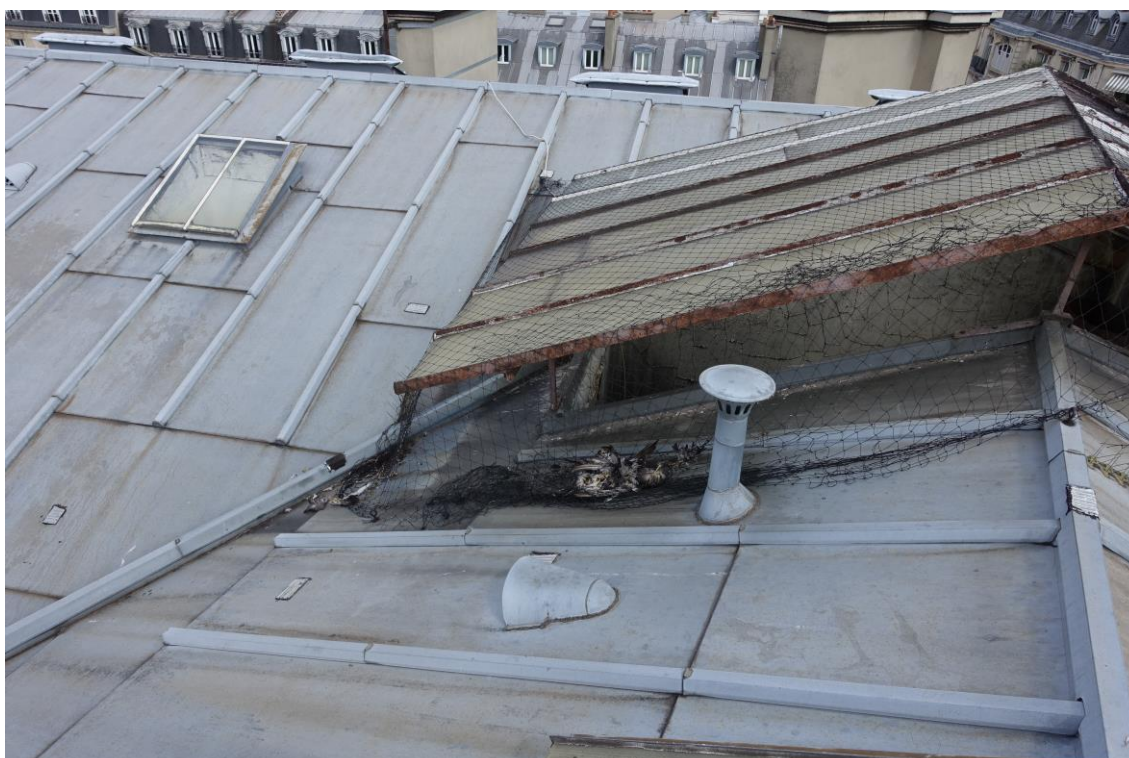
Les pigeons passent par quelques trous, un autre est mort.

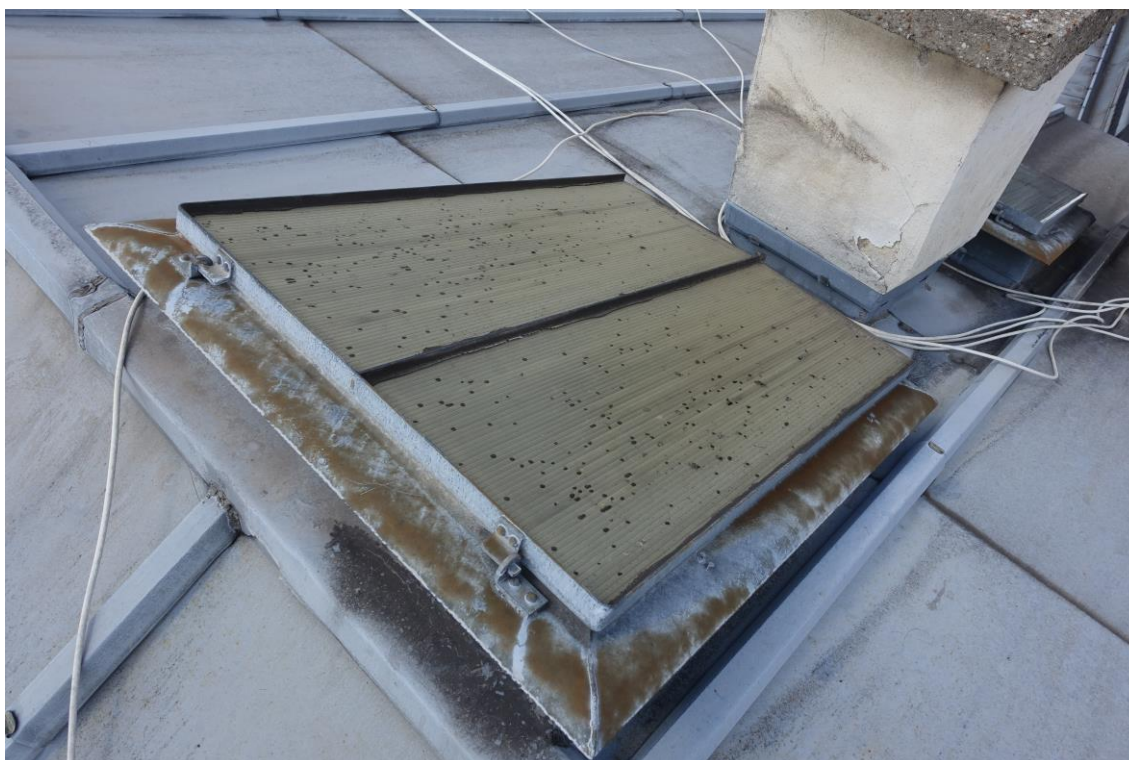
Au niveau des châssis, quelques remplissages à remplacer.

Les remplissages (polycarbonate) des châssis sont percés.

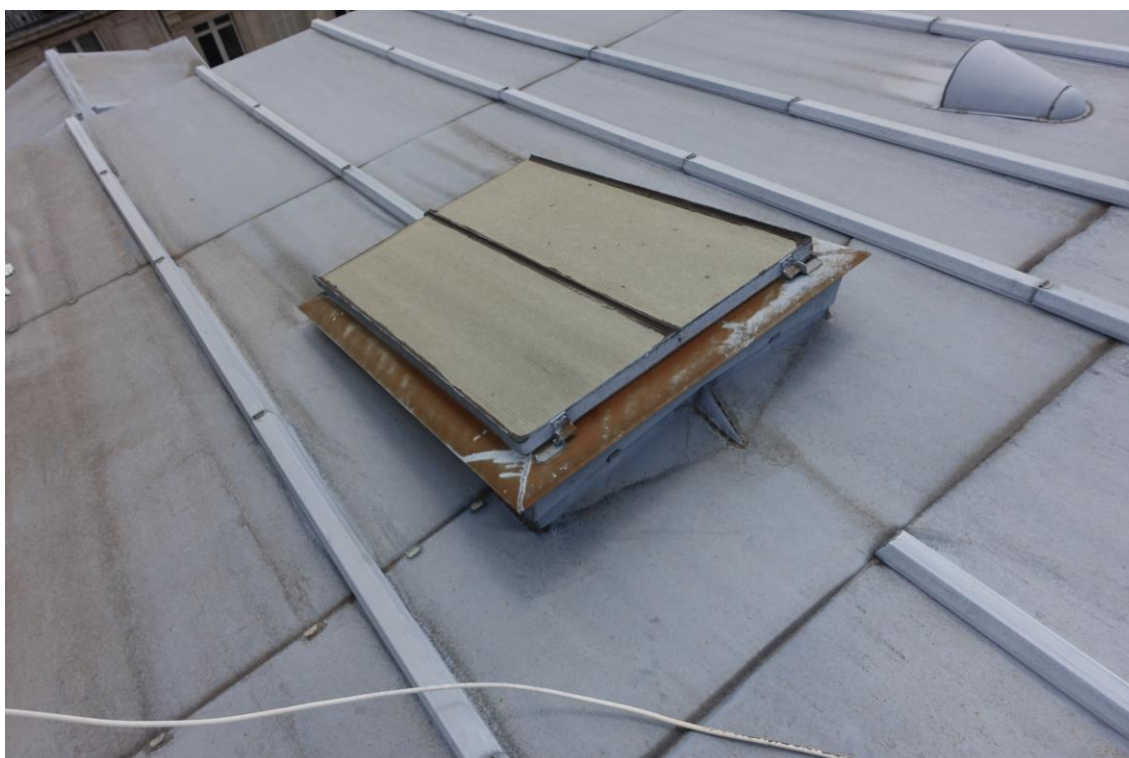
Quelques traces de rouille ici et là à cause d'éléments en fer dégradés, surtout les châssis (peinture antirouille à réaliser).

Quelques traces de rouille.

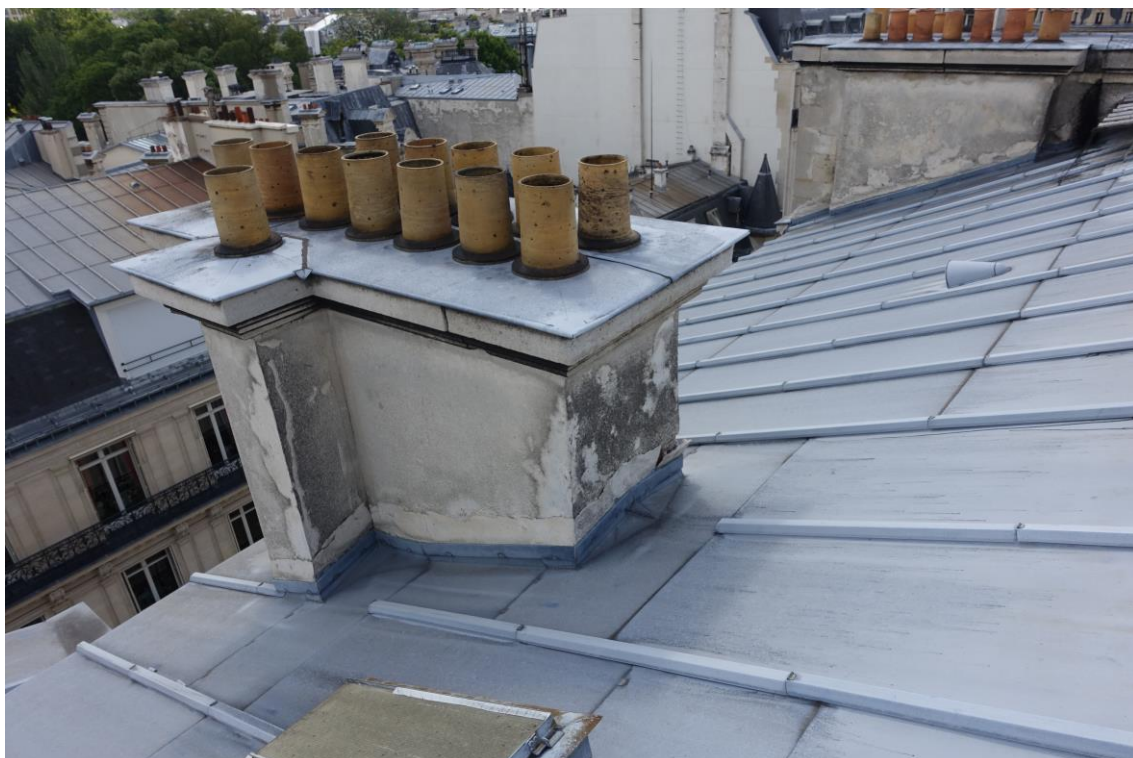
Ici encore quelques solins dégradés.

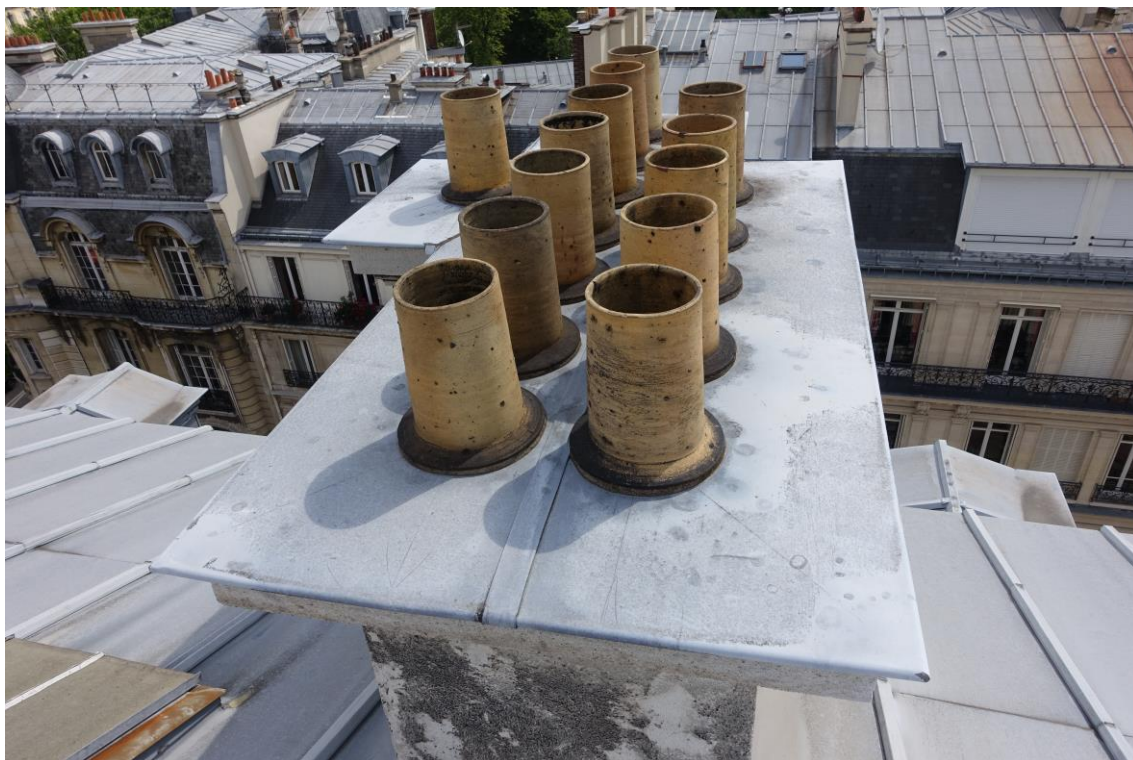
Un contrôle et reprises des scellements de l'ensemble des mitrons des cheminées est à prévoir (sécurité et étanchéité).

Les scellements des mitrons sont à vérifier.

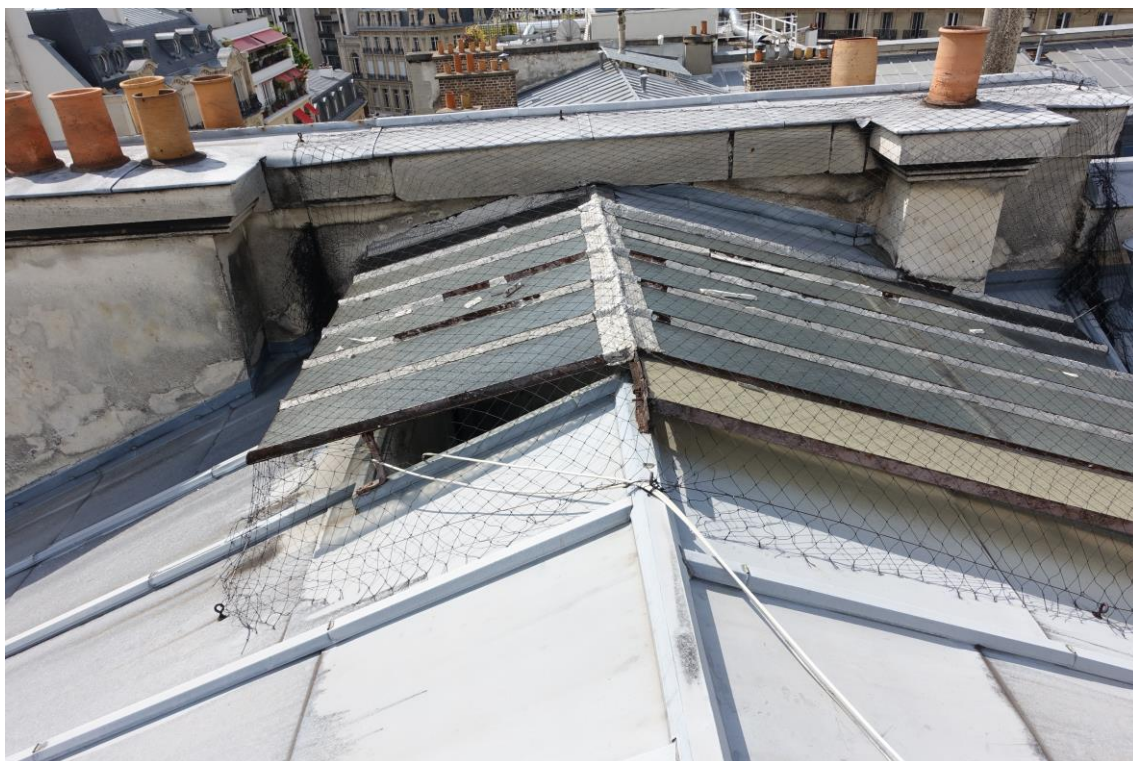
Les joints des verrières sont à revoir.

Le filet est HS, les joint de la verrière sont à revoir.

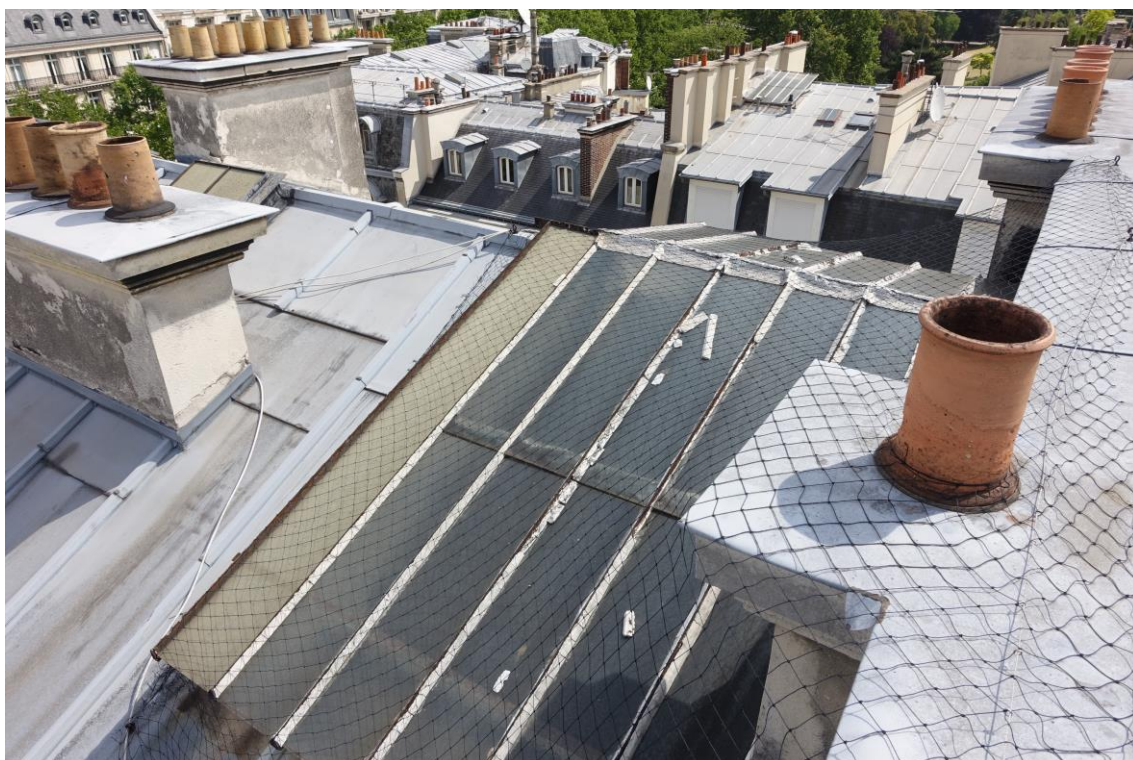
Idem.

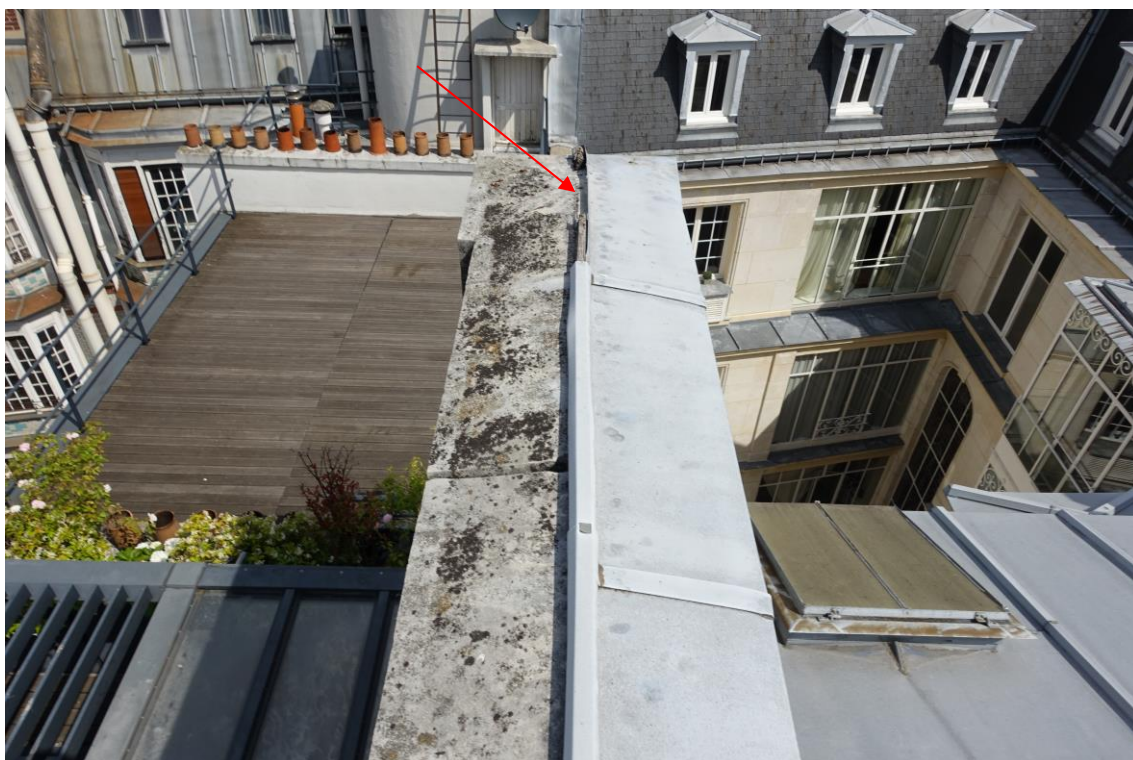
Quelques couvre-joints en zinc à remplacer.

Ici, absence de couvre joint.

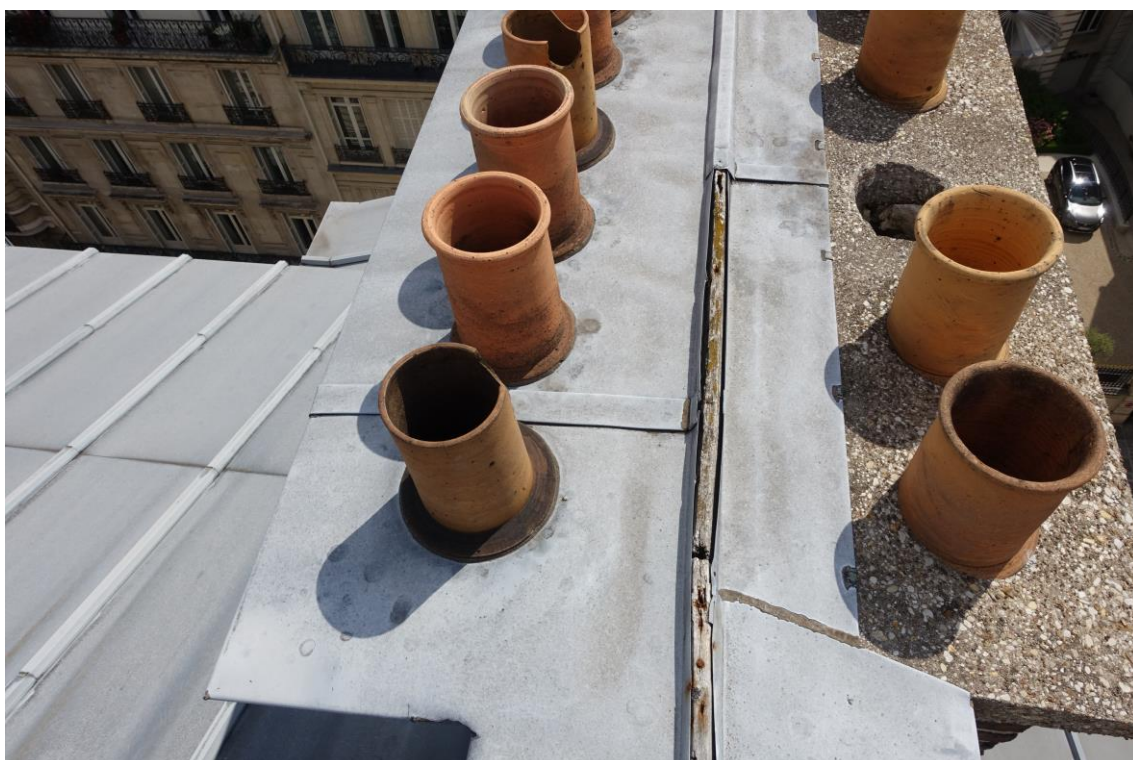
Absence de couvre joint en zinc.

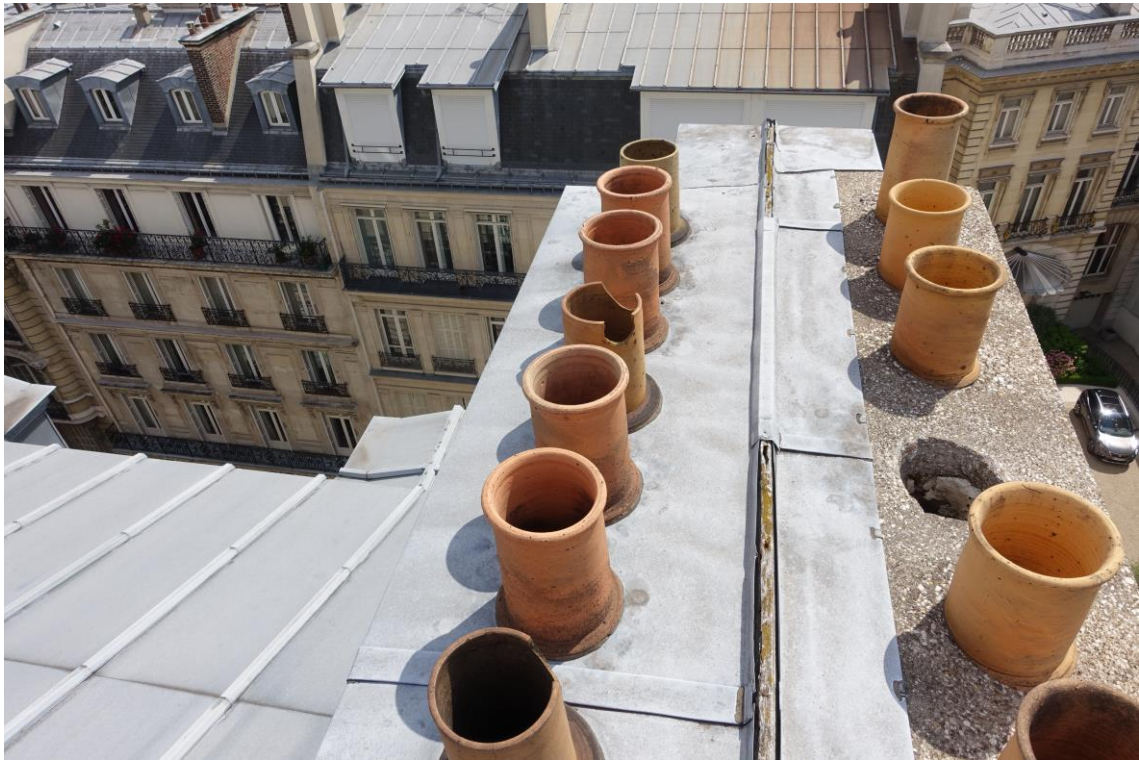
Idem.

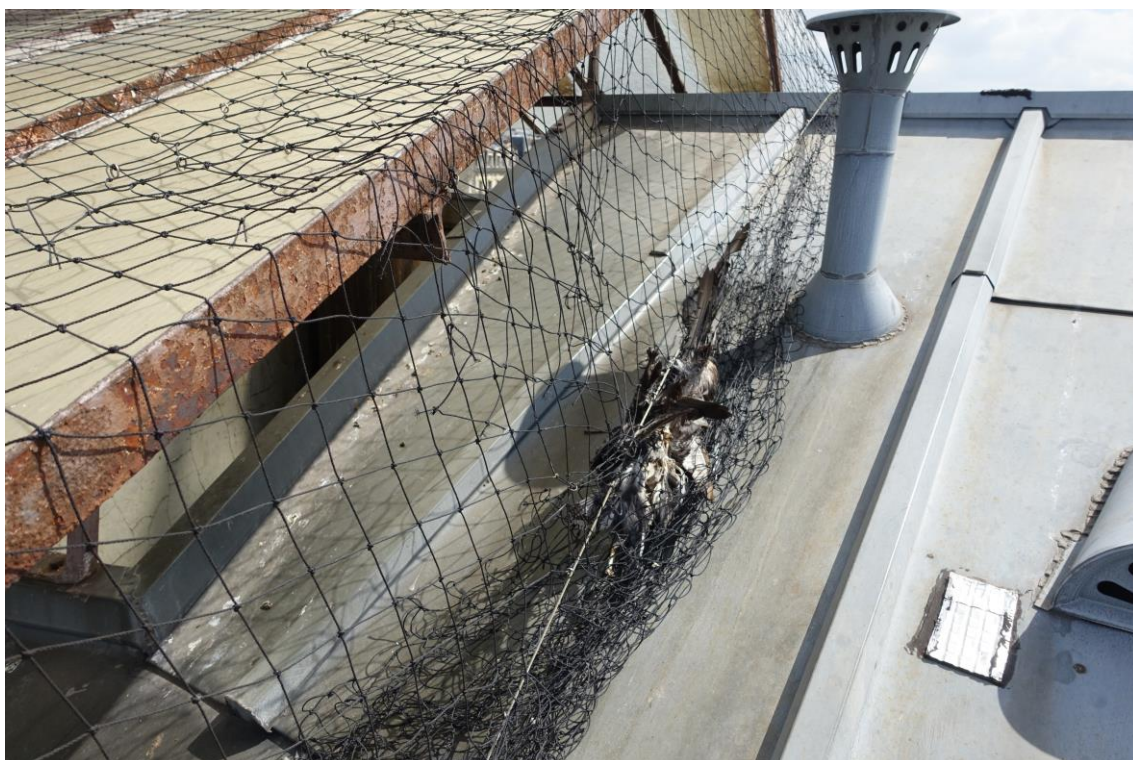
Pigeon mort.

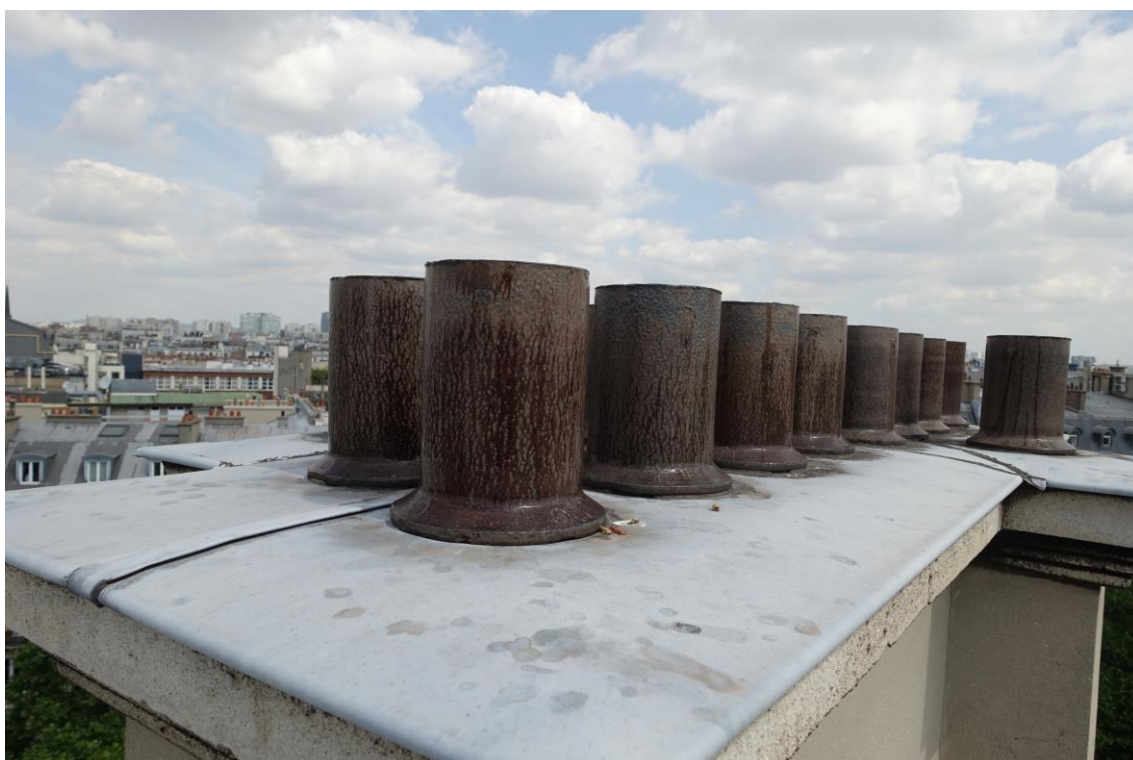
Le scellement des mitrons est à revoir dans l'ensemble.

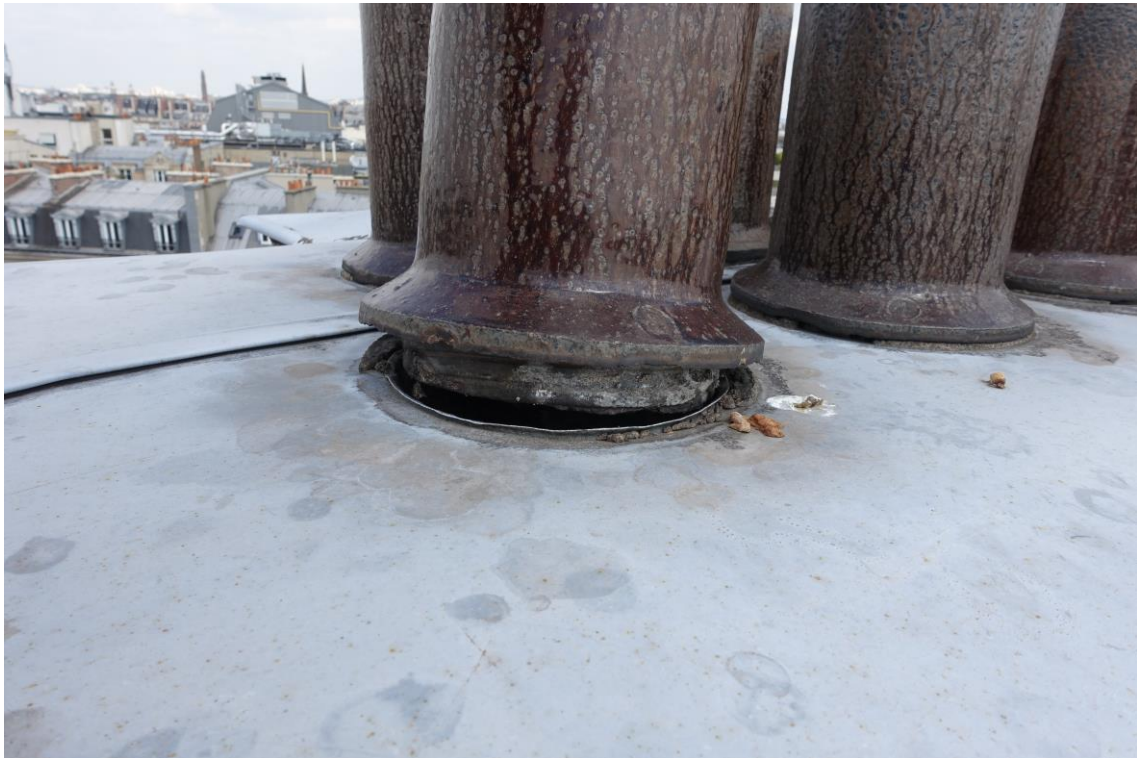
Quelques mitrons sont désolidarisés, risque de chute.

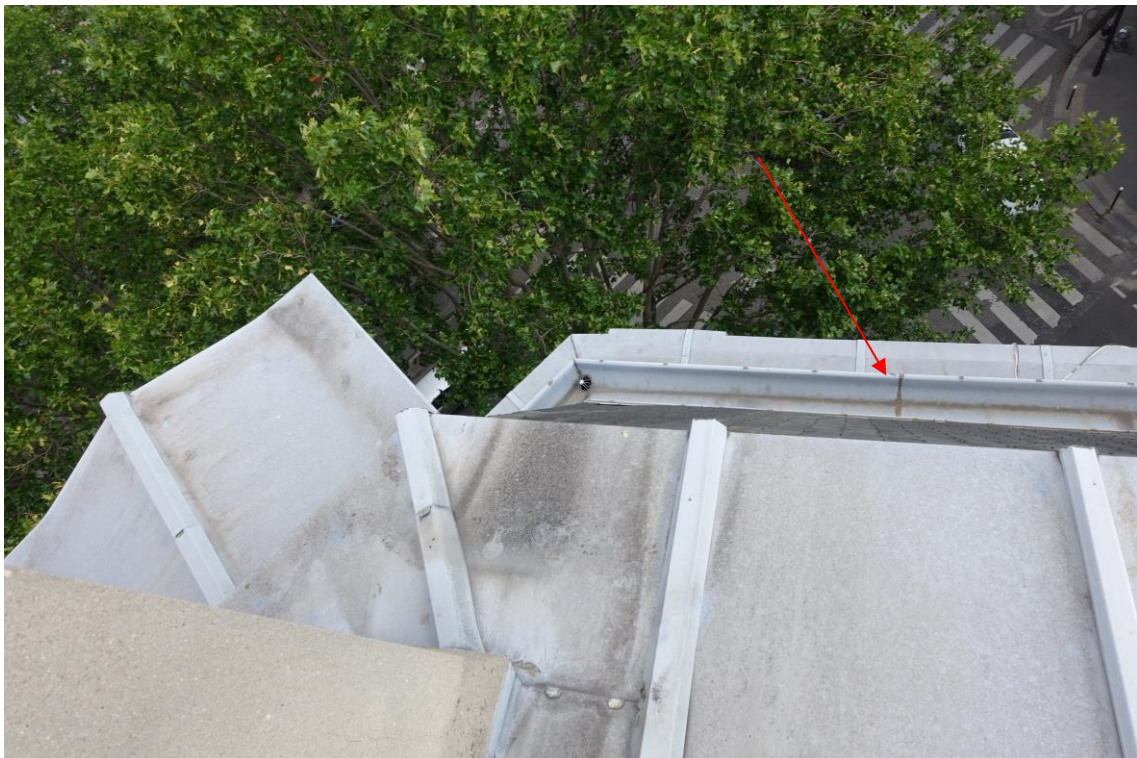
Les soudures du chéneau sont à vérifier dans l'ensemble.

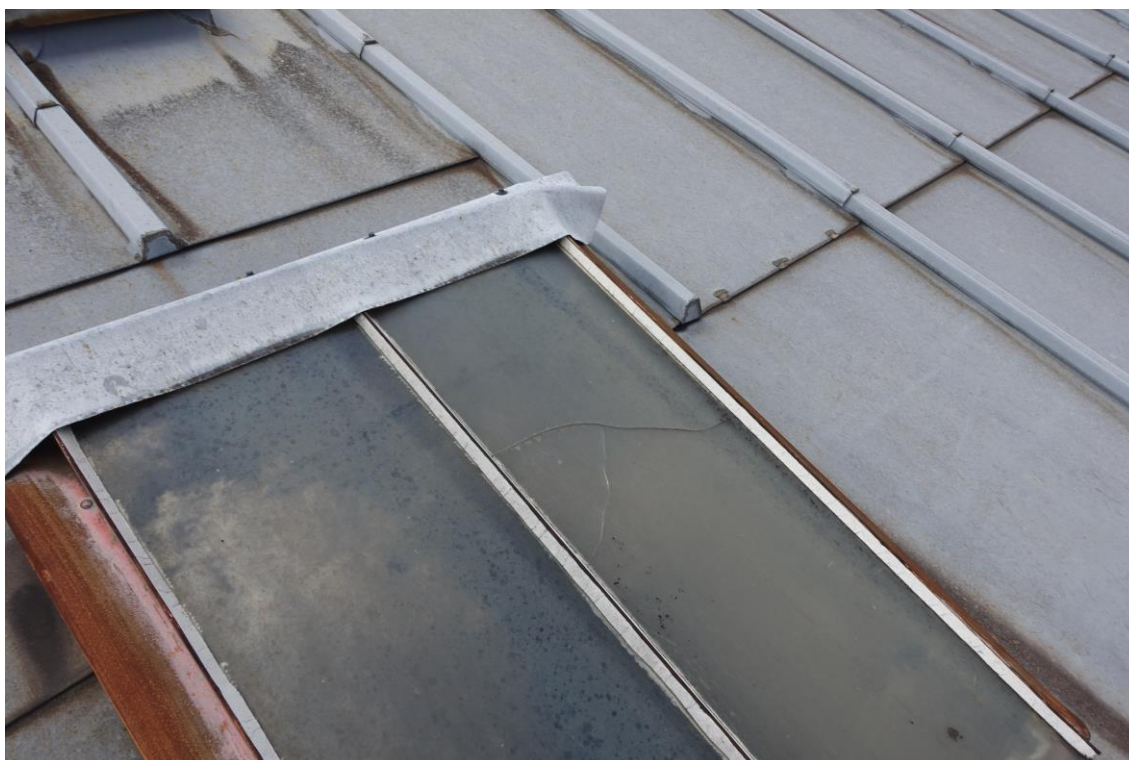
Carreaux cassés.

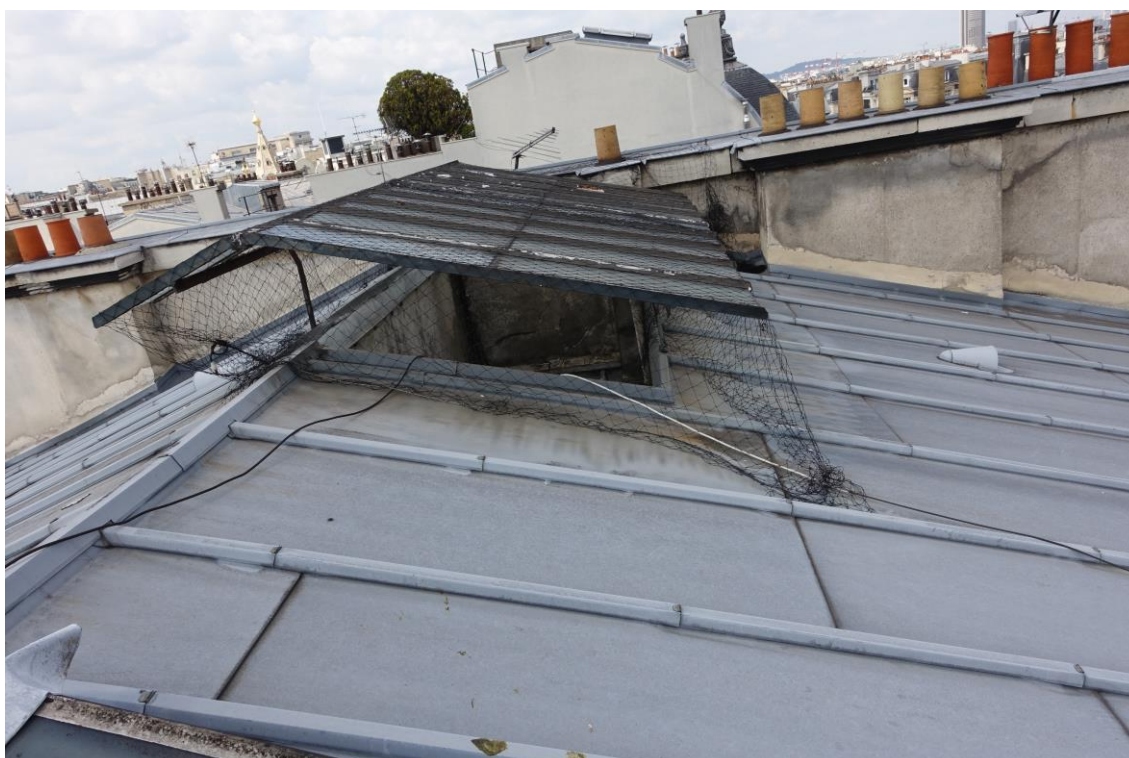
Filet HS.

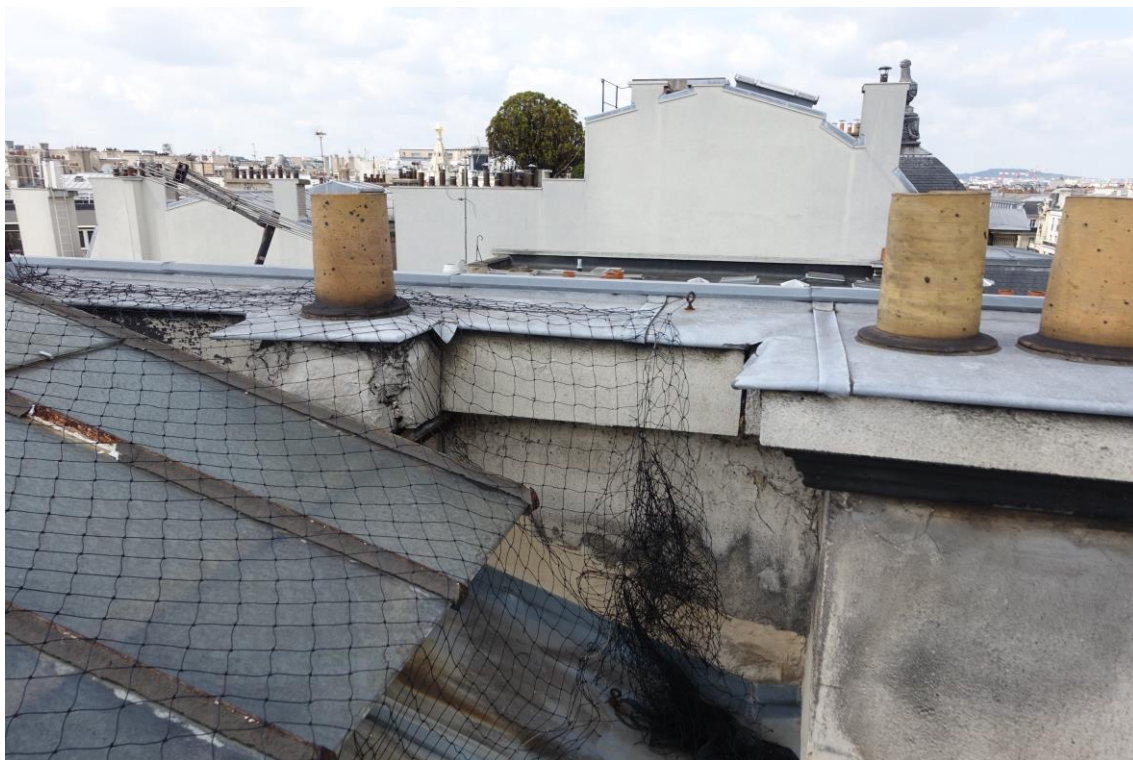
Idem.

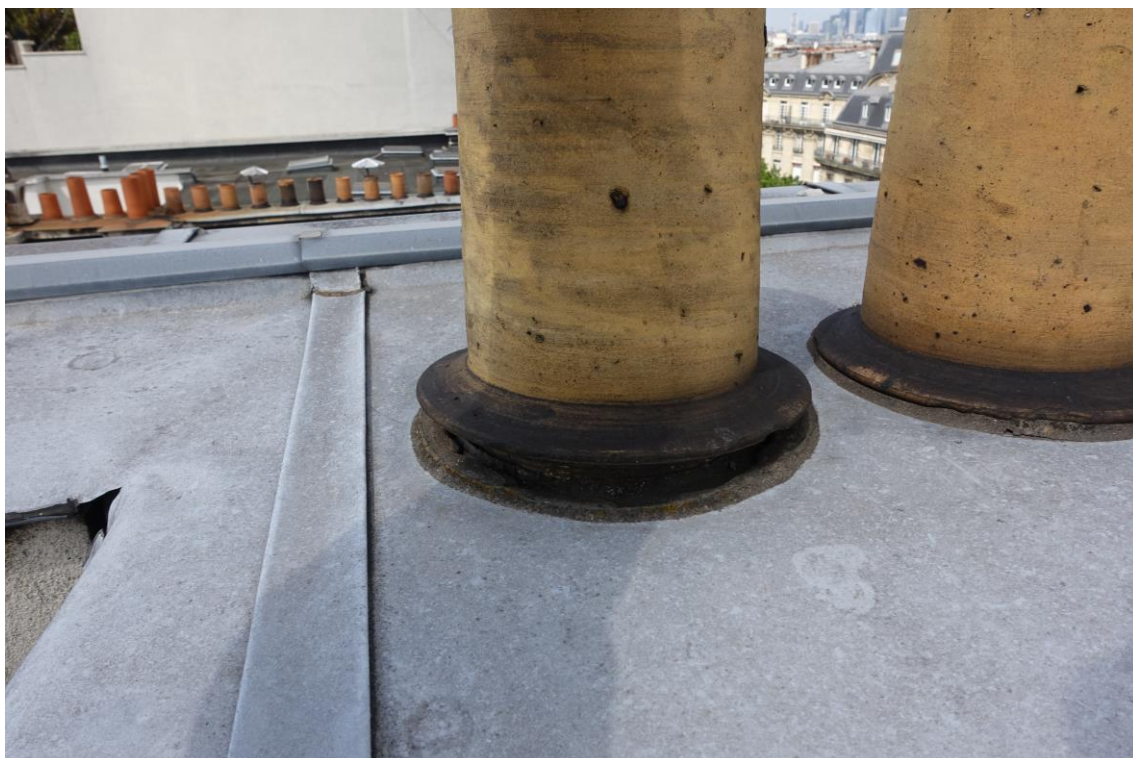
Mitrons désolidarisés.
