RAPPORT & PHOTOS

Suite aux infiltrations au niveau des chambres de service, recherches de fuites. Vérification de l'ensemble de la couverture.

21/02/2020

062020007

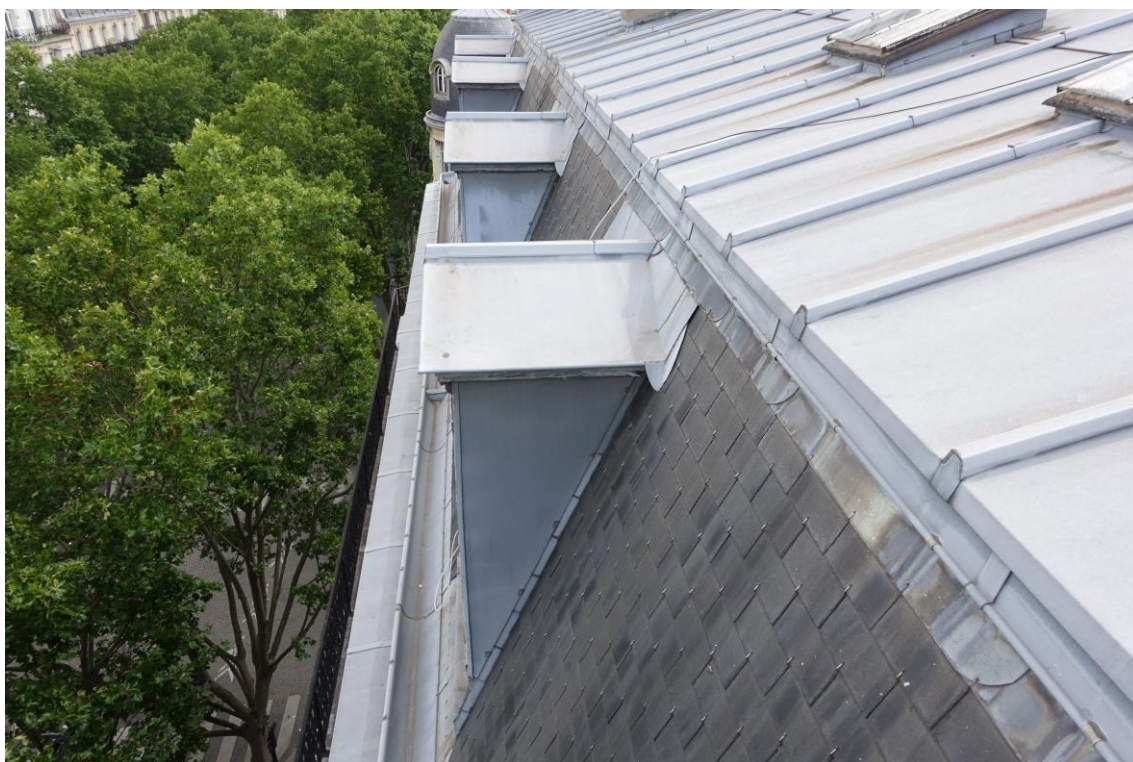
Traces de rouille.

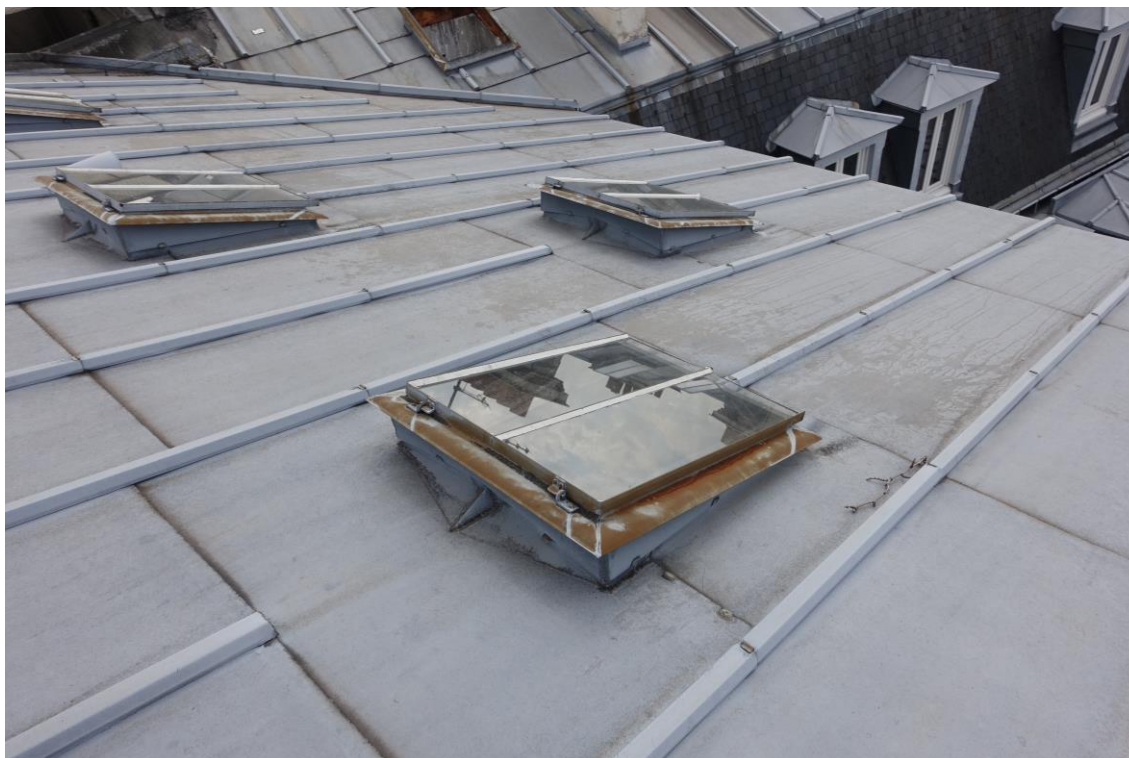
L'ensemble des châssis sont rouillés.

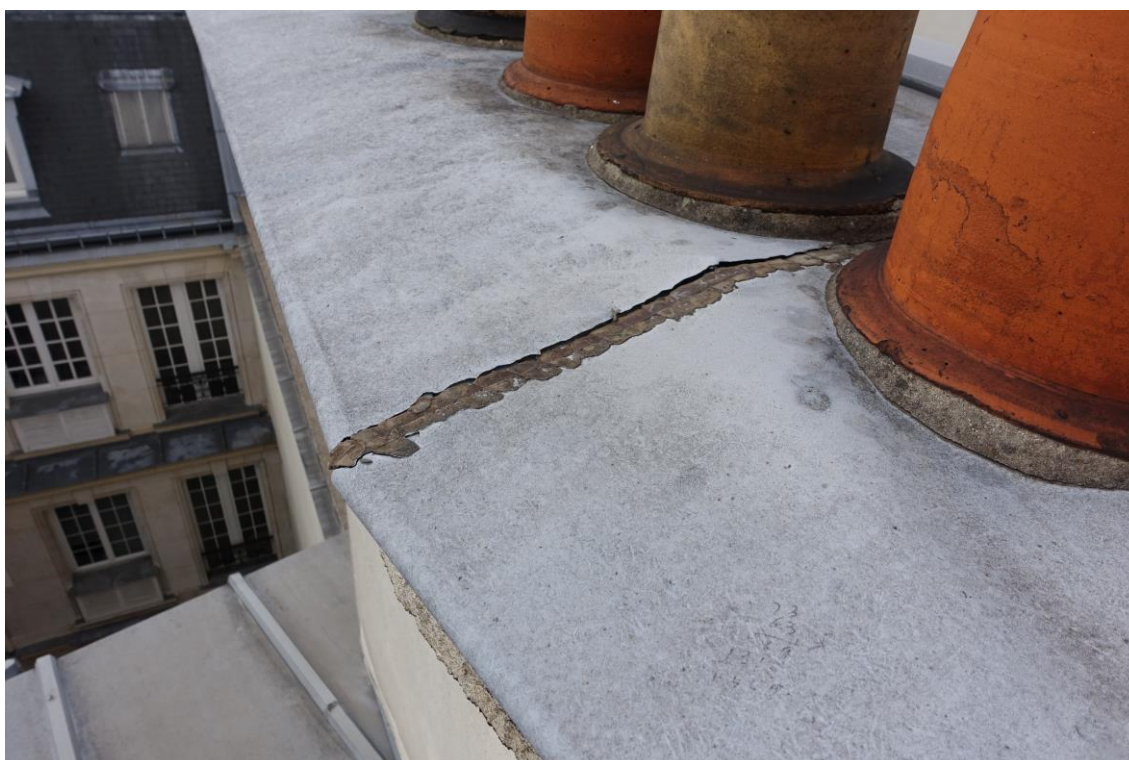
Quelques soudures cassées.

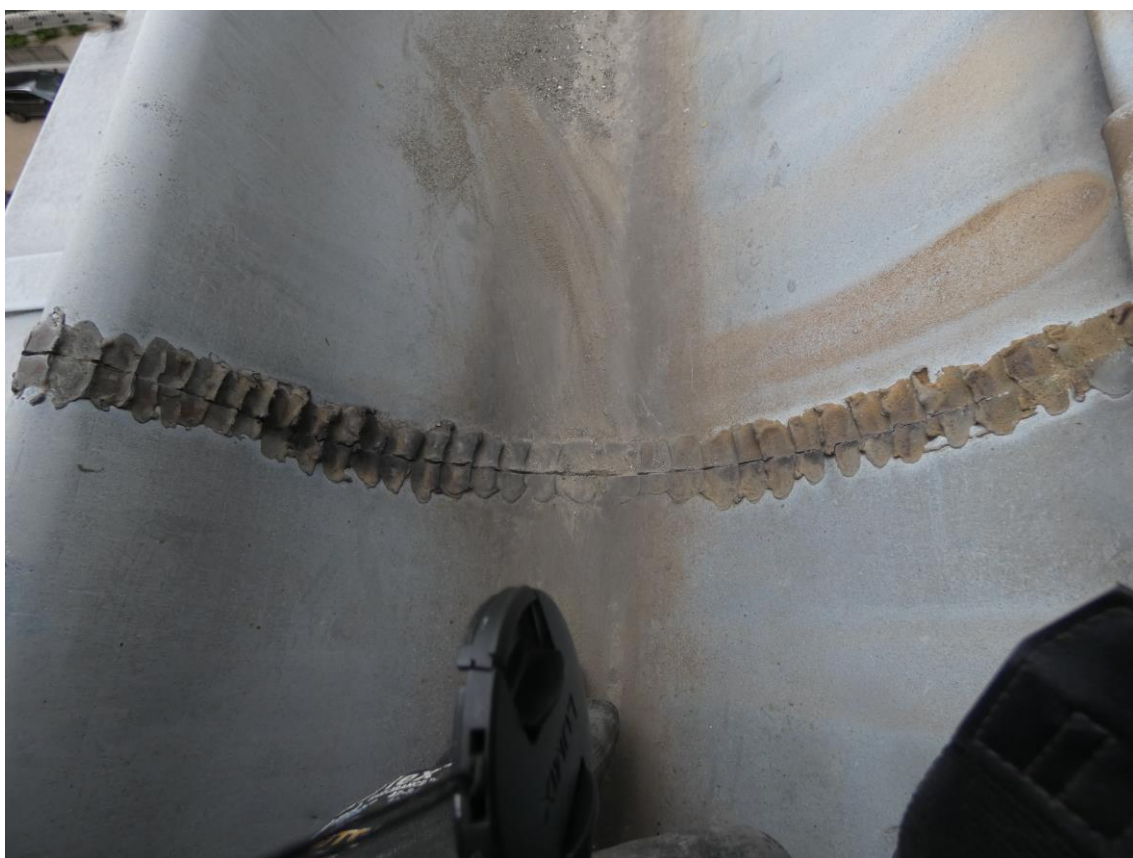
Soudures cassées.

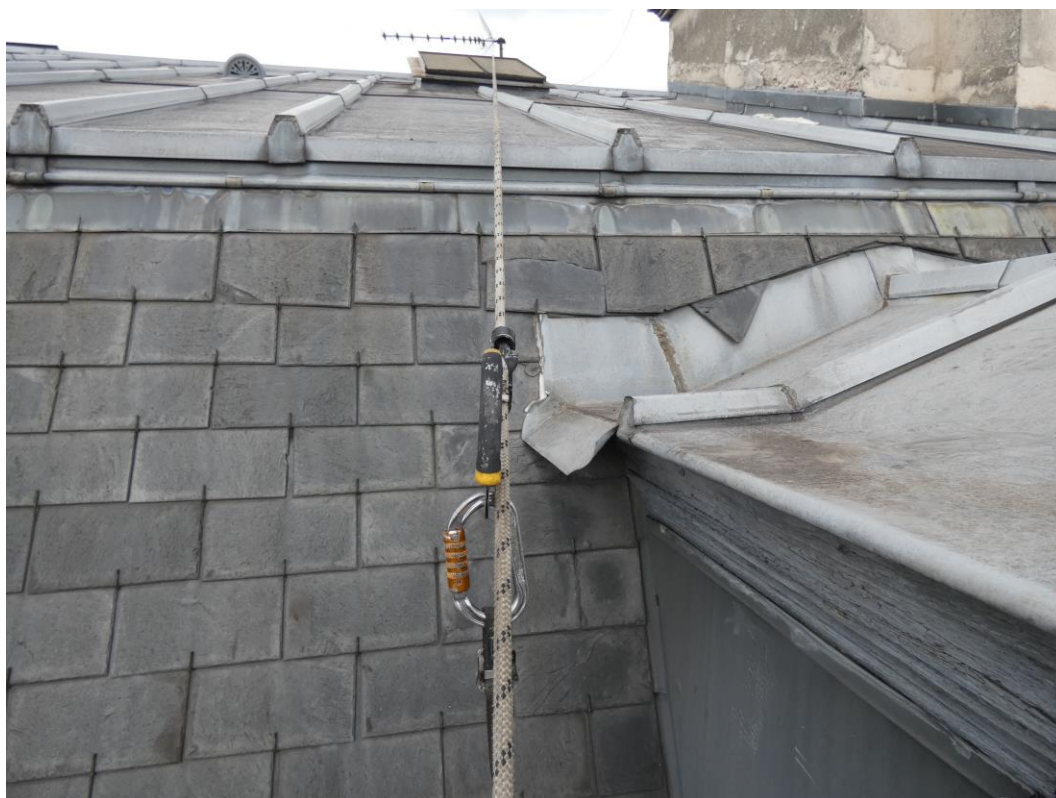
Quelques ardoises à remplacer et un remaniement en recherche sur les brisis.

Quelques ardoises à remplacer ou à remanier.
