RAPPORT & PHOTOS

OBJET D'INTERVENTION :

Suite aux infiltrations dans l'appartement de M. , recherches de fuites depuis son logement et sur la toiture terrasse.

RAPPORT PHOTOS

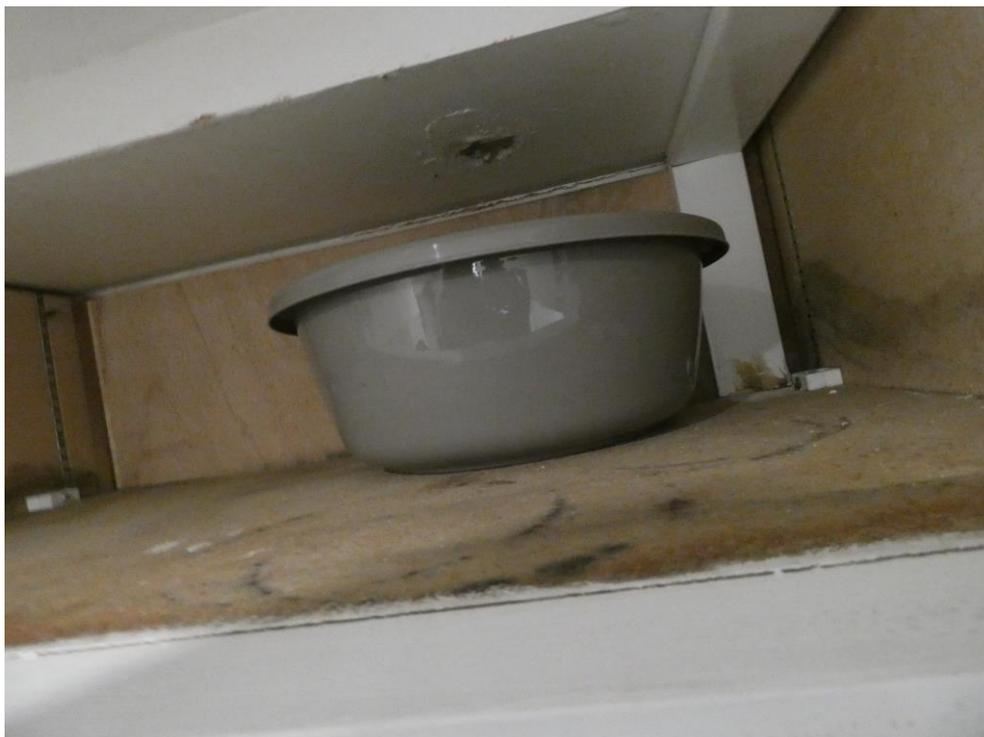
Goutte à goutte au niveau du coffrage.

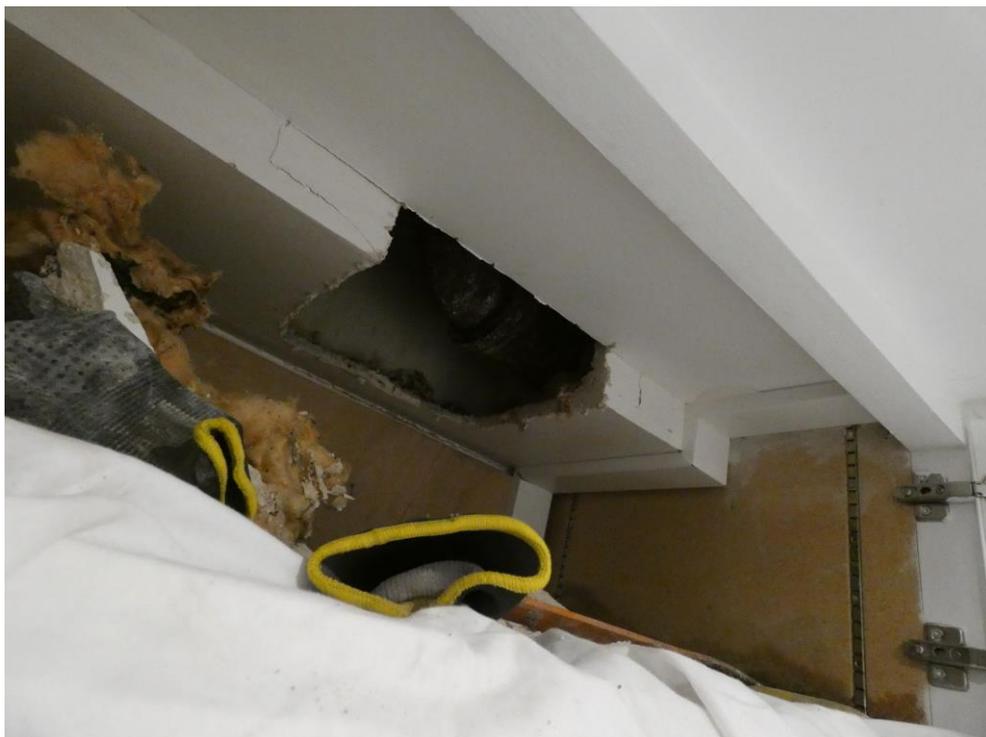
Démolition soignée du coffrage pour visite de l'EP.

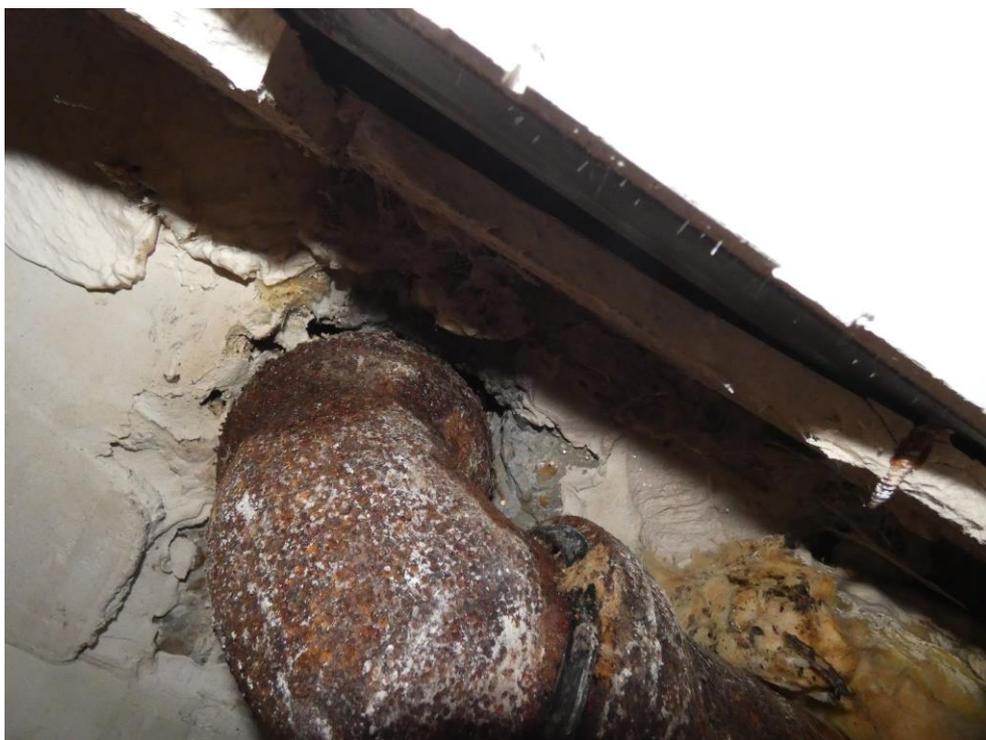
Départ de la descente pluviale en fonte.

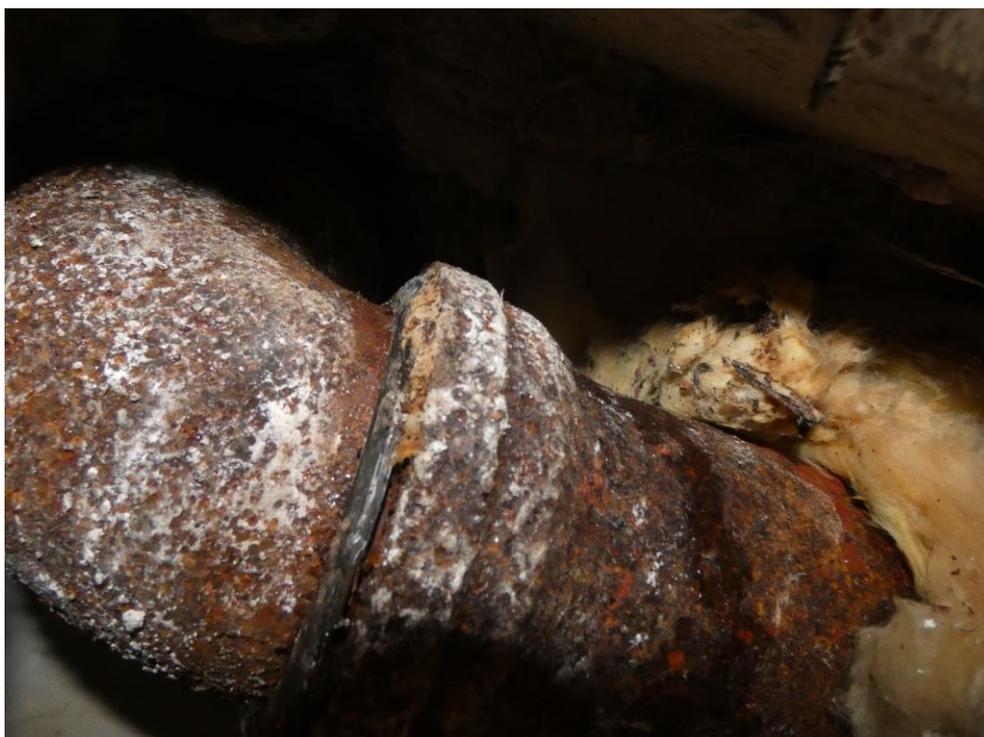
La descente en fonte ne fuit pas mais elle très rouillée.

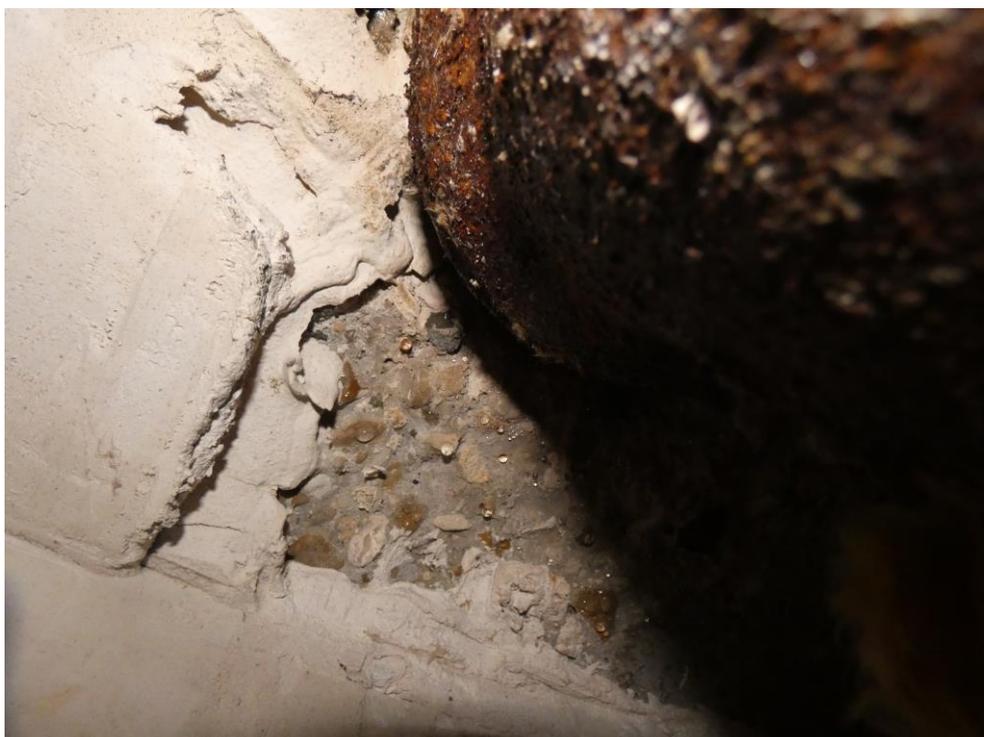
L'eau passe par la dalle béton, on constate des gouttes d'eau.

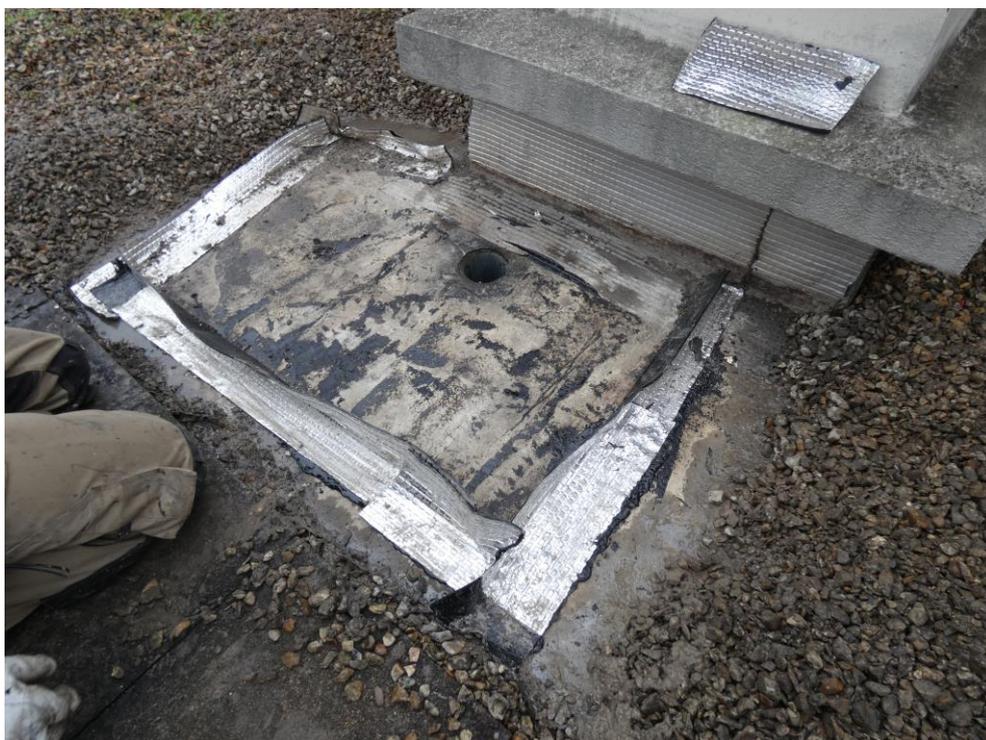
Installations des batardeaux.

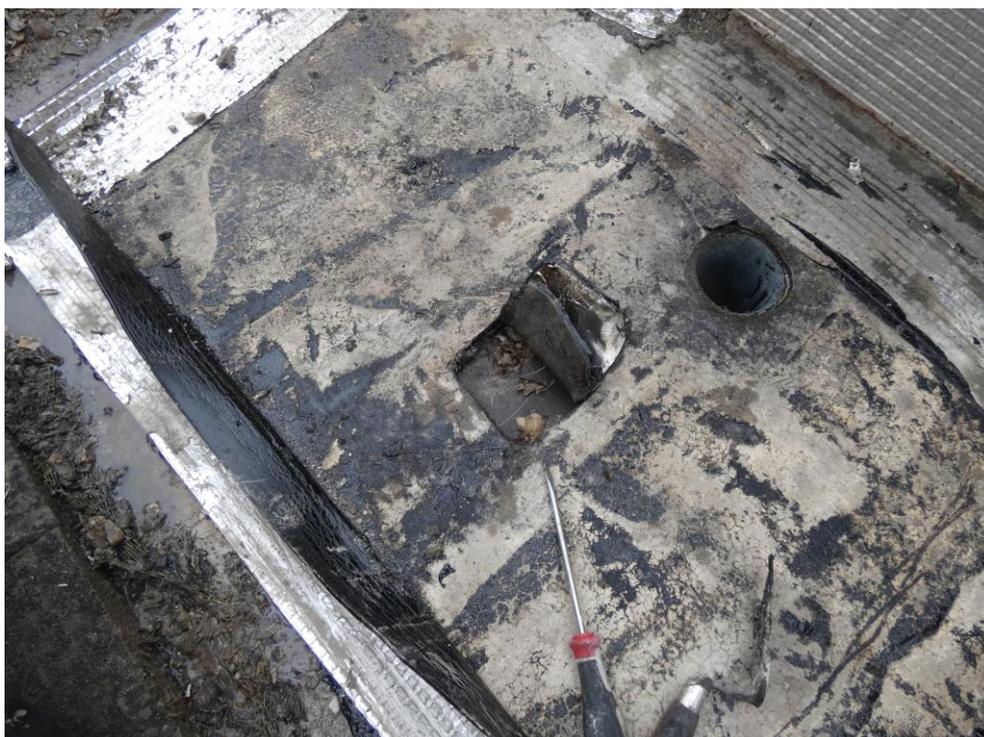
Constat : Présence d'eau sous l'étanchéité ayant mouillé l'isolation le long des relevés et dans certaines zones de la terrasse. L'eau est visible en quantité sur et sous le pare vapeur, ce qui laisse passer l'eau en périphérie, et, autres points singuliers (EP). L'étanchéité est (HS) à refaire.

Découpe de l'étanchéité. L'isolant est gorgé d'eau.

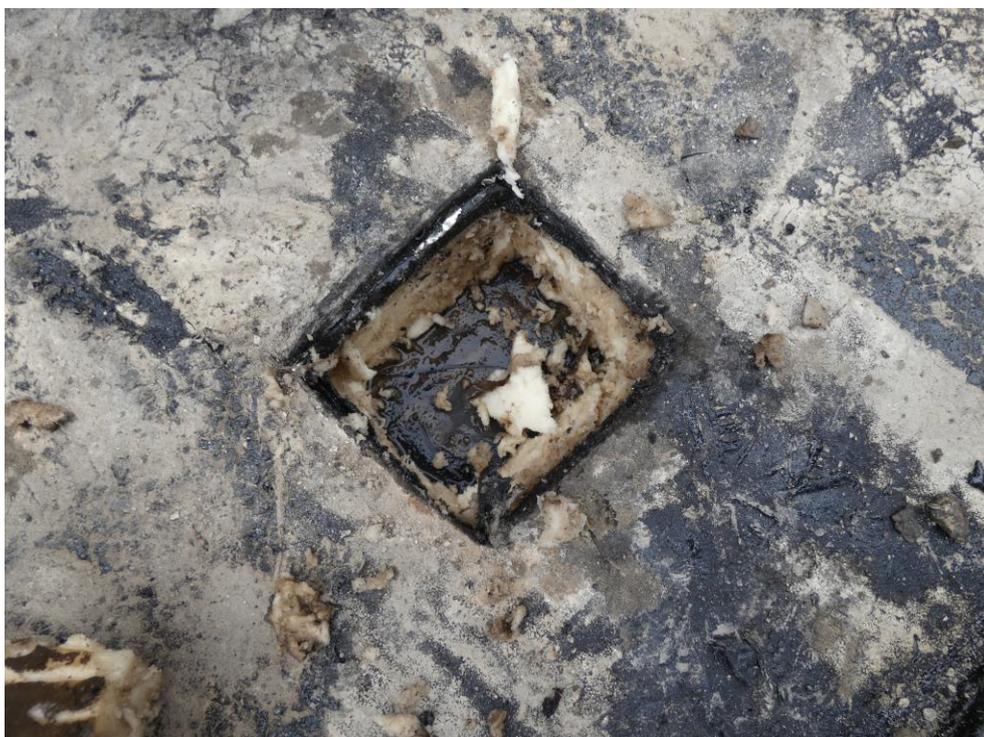
Présence d'eau sur le pare vapeur.

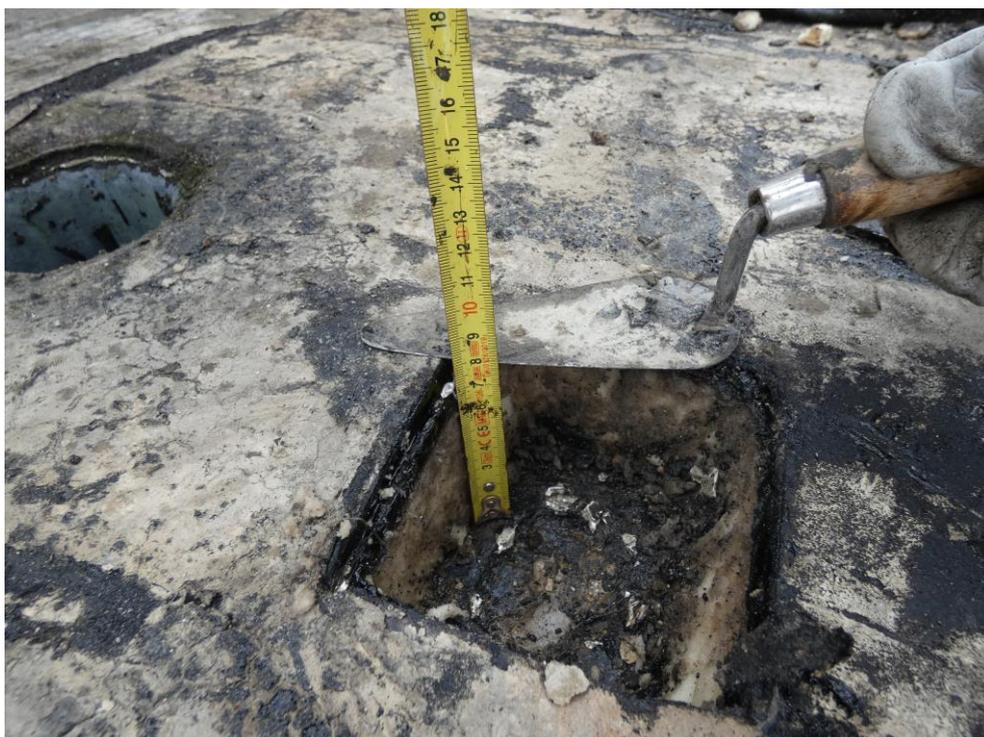
L'épaisseur du complexe est de 80 mm.
